Bergsten 10B, 2322 RIDABU

**Bergsten 10B**

Befaringsdato: 18.03.2026

Rapportdato: 23.03.2026

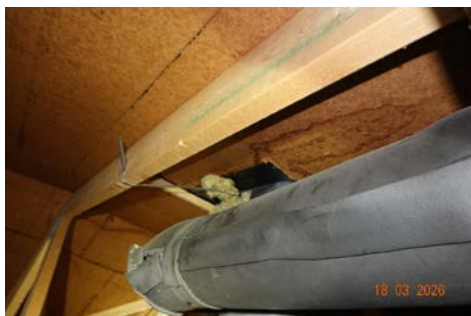
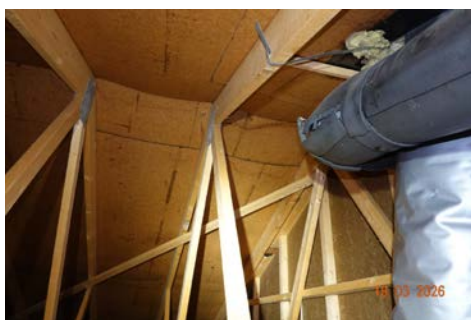
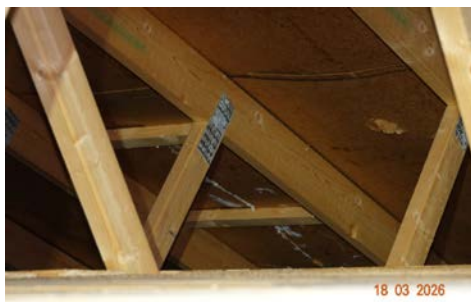
#### Vurdering av avvik:

- Det er påvist andre avvik:

Enkelte fuktskjolder i undertak. Se bilde.

Det er påvist skade i undertak. Se bilde.

Det anbefales å undersøke årsaken til fuktskjoldene og skaden i undertaket nærmere, samt utbedre eventuelle lekkasjepunkter.  
Dersom tiltak ikke iverksettes, kan det oppstå fuktskader.

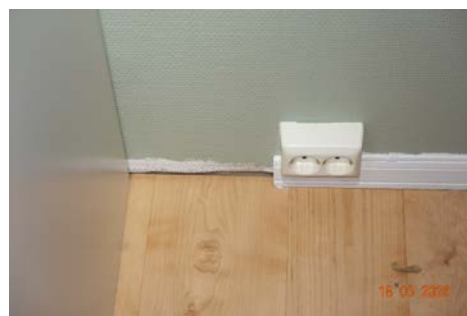
### Vurdering av avvik:

- Det er påvist andre avvik:  
Mangler del med gulvlist på ett soverom.

- Andre tiltak:  
Gulvlist må monteres for å lukke avviket,

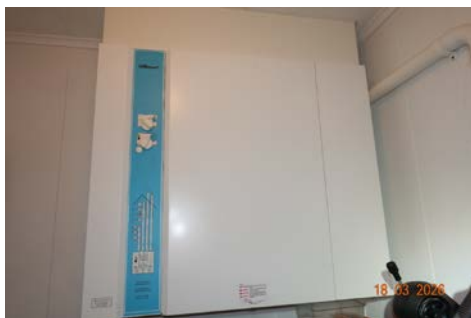
## TG 1 Andre VVS-installasjoner

Boligen varmes opp i hovedsak med varmepumpe luft- luft og suppleres med elvarme.  
Montert varmepumpe i 2025 av firma.
