Lokvegen 51, 2430 JORDET

Sjarmerende hytte med landlig og usjenert beliggenhet | 2 soverom + hems | Stort oppholdsrom med peis | 30 km til Trysil

Befaringsdato: 22.03.2024

FRITIDSBOLIG

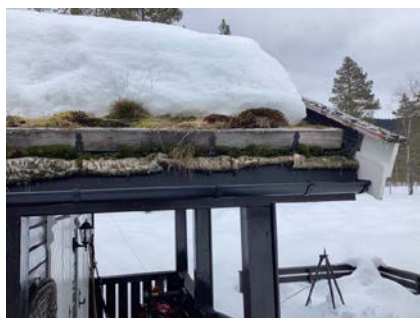
TO 2 Nedløp og beslag

Takrenner i sort metall. Forkantbeslag ned i takrenne. Nedløp i sort metall. Heldekkende pipebeslag i svart metall. Vannbrett på vinduer av svart metall.
Vindskier og vannbord av tre.

- Andre tiltak:
- Stigetrinn for feier må monteres.

Holdes under oppsikt. Tiltak iverksettes ved behov. Tilstand på vindskier og vannbord gir økt risiko for vannskader. Stigetrinn monteres. Ved kontroll fra feier vil manglende stigetrinn bli registrert som avvik.

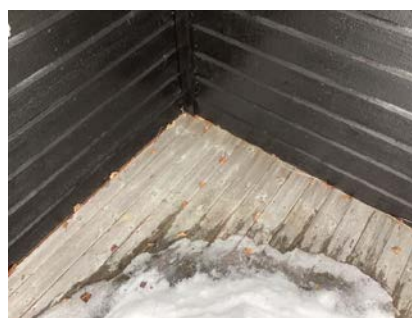
Beslag i overgang vegg/ gulv mangler.

- Beslag må skiftes ut/monteres.

Det bør monteres beslag i overgang vegg/ gulv. Manglende beslag gir over tid økt risiko for vannskade.

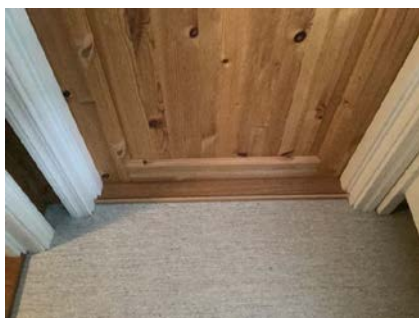
TO 0 Tilliggende konstruksjoner våtrom

Ved hulltaking ble det ikke konstatert fukt ved måling. Det målt 6,6 vektprosent fuktighet.

Utfra gjeldende utførelse/alder/tilstand er ikke dette noen garanti for at det ikke kan være fukt andre steder ved badet. Hulltakingen er en stikkprøve og ikke et svar som nødvendigvis er fasit for hele våtrommet.

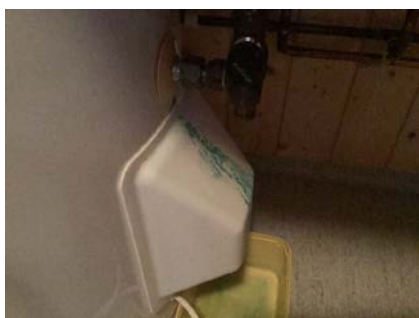
- Det er påvist at varmtvannstank er over 20 år
- Det er avvik:

Det er en liten lekkasje på innrøret til varmtvannstanken.

Det er en liten lekkasje på inntaket til tanken. Dette må utbedres. Kopling må skrues til.

Koplingen kontrolleres for å stoppe lekkasjen.
