Kjøllberggaten 54, 1654 SELLEBAKK

**Lys og innholdsrik 2-roms
selveierleilighet sentralt på
Sellebakk**

Selveierleilighet
  Kjølberggaten 54, 1654 SELLEBAKK
  FREDRIKSTAD kommune
  # gnr. 609, bnr. 11, snr. 3

Rapportdato: 28.02.2025

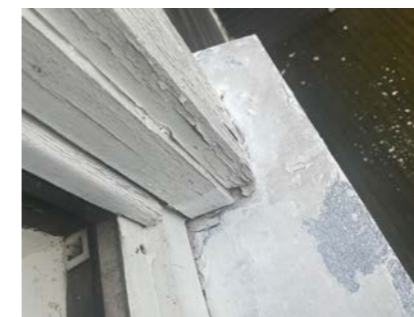
Vurdering av avvik:

- Karmene i vinduer er slitte og det er sprekker i trevirket.

Konsekvens/tiltak

- Det må foretas lokal utbedring.
- Det må påregnes noe vedlikehold og at enkelte vinduer må skiftes ut.

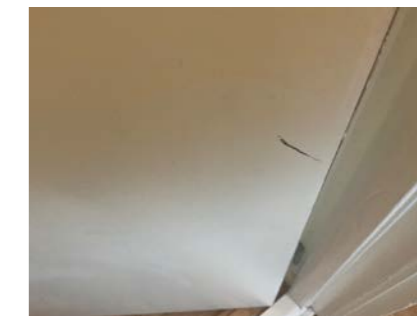
TG 2 Dører

Ytterdør i tre med ukjent alder.

Vurdering av avvik:

- Det er påvist andre avvik: Enkelte sår/riper på dørbblad.

- Det må foretas tiltak for å lukke avviket.

Lokal utbedring.

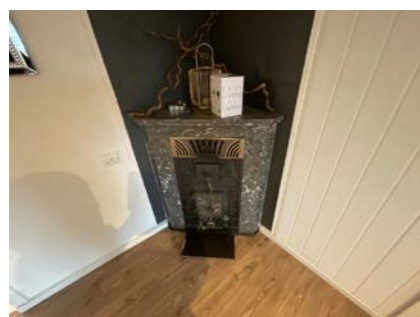
Vurdering av avvik:

- Pipe kan ikke brukes før den er utbedret forskriftsmessig. Kostnadsestimat er satt til «Ingen umiddelbar kostnad» da det er ukjent omfang. Ytterligere undersøkelser må påregnes.

Kostnadsestimat: Ingen umiddelbar kostnad

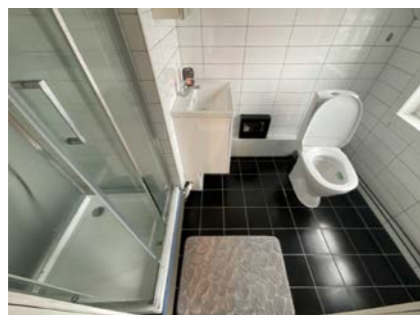
Vurdering av avvik:

- Andre tiltak: Det understrekes at rommet fungerer med dagens bruk ved bruk av dusjkabinett. Dersom våtrommet skal tilfredsstille dagens forskrift må det totalrenoveres. Alle forhold med tettesjikt, våtsone, sluk m.m. må dokumenteres.

Kostnadsestimat: 100 000 - 300 000

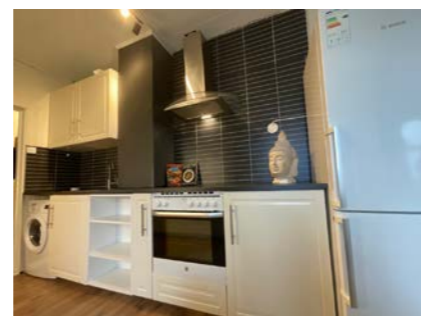
Vurdering av avvik:

- Det er påvist at overflater har noe skader.

Konsekvens/tiltak

- Det må foretas lokal utbedring.

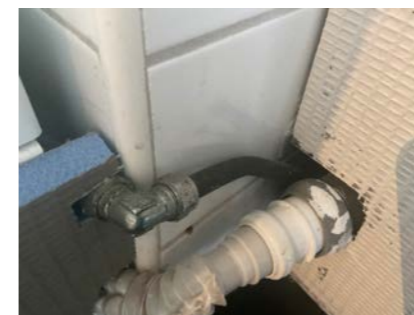
TG 2 Vannledninger

Vurdering av avvik:

Konsekvens/tiltak

- Det er ikke behov for utbedringstiltak siden anlegget fungerer i dag, men ut ifra alder kan skader plutselig oppstå på eldre anlegg.
- I forbindelse med oppgradering av våtrom vil det være naturlig med utskiftning av rør.
