Bruvegen 67, 2260 KIRKENÆR

# Tilstandsrapport

# gnr. 18, bnr. 80

Rapportdato: 05.08.2025

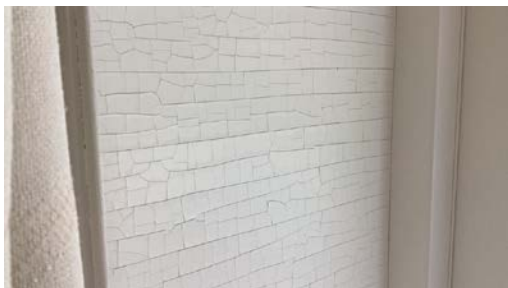
Avviket har kun estetisk betydning, men for utbedring krever det utskifting av utforinger.

Kraftig krakelering på utforinger på sidene på skyvedør.

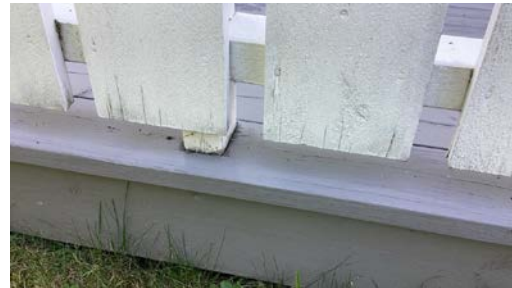
Terrasse mot sør/vest: Oppsprekking nederst på kledningsbord. Det er råte i enkelte kledningsbord.

Eksempel på sprekker i kledningsbord.

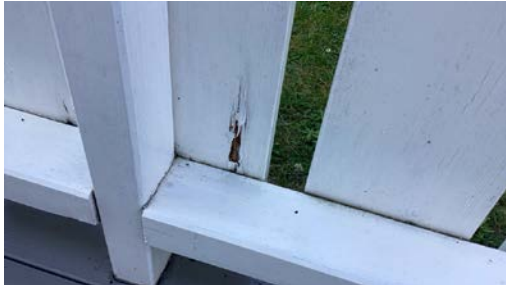
Eksempel på råte i kledningsbord.

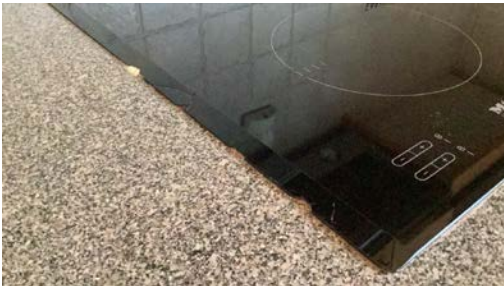
En skade på benkeplate.  
Noen skader på platetopp.

Skader i kanter på platetopp.

Det er ikke nødvendig med tiltak ut fra funksjon.

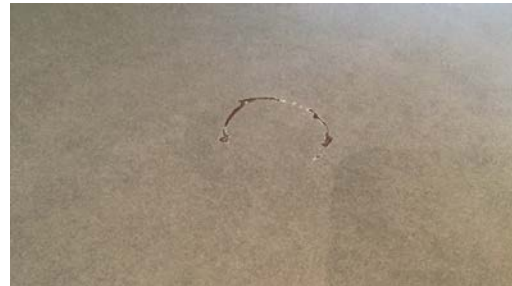
Skade på benkeplate.

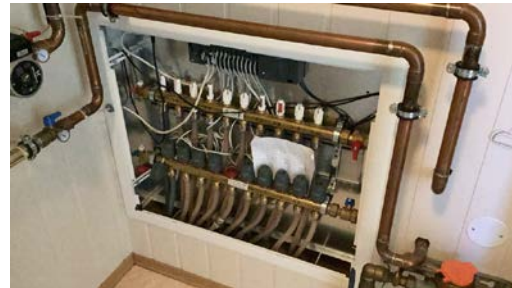
Fordelerskap for vannrør for gulvvarme.

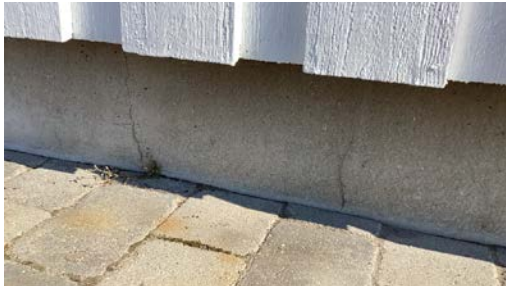
Fundamentering med støpt plate på mark. Grunnmursplater på kanter. Det er noen steder sprekker i grunnmursplater.

Eksempel på sprekker i grunnmursplater.
