Gjennomgående 2-roms med attraktiv beliggenhet! Felles takterrasse og balkong på 6 m²

Velkommen til Grønliveien 23!

Grønliveien 23

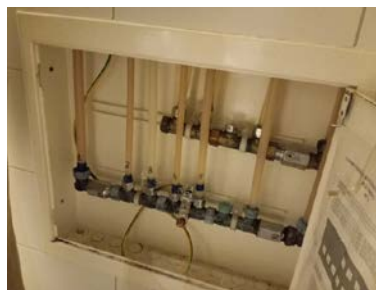
Røropplegg i kjøkkenbenk

Samleskap med rørkurser og stoppekraner

Det anbefales montering av Waterguard (lekkasjestopper), i rom uten sluk med vanninstallasjoner.
