# Stilfull og innholdsrik eiendom med solrik beliggenhet i vakkert turområde. Ski inn til

# Om Utsiktsvegen 64

# Tilstandsrapport

## FRITIDSBOLIG

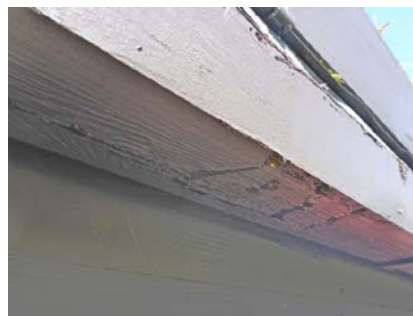
Takrenne har punktvis lekkasje.

Viser lokal lekkasje på tretakrenne.

Lekkasje bør utbedres.

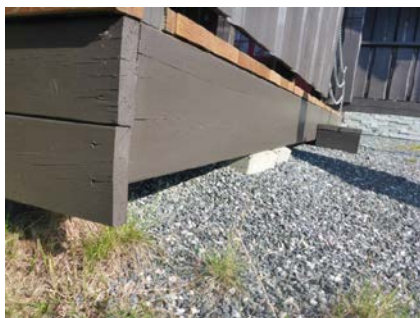
- Rekkverket er for lavt i forhold til dagens krav til rekkverkshøyder.
- Det er avvik:
- Det er mindre innslag av råte lokalt i terrassebord. Vedbod har pga snøpress presset den ytterste delen av terrassen fremover.

Viser terrasse som er forskjøvet.

Terrasse har behov for lokale reparasjoner. Det må gjøres tiltak bak vedbod som forhindrer videre utvikling.

**Kostnadsestimat: 50 000 - 100 000**

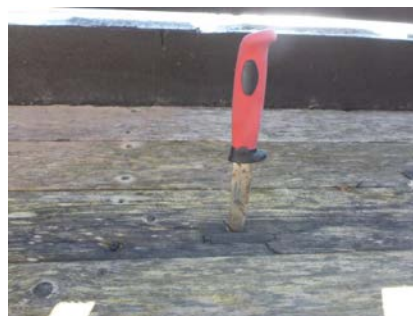
Viser lokalt råteinnslag i terrassegulv.
