Hageskogen 2, 4580 LYNGDAL

**Lyngdal/Hagekleiva- Nyere
enebolig med høy standard! Solrik
tomt, 4 sov, garasje og takterrasse
med stue**

Oppdragsnr.: 1408230376

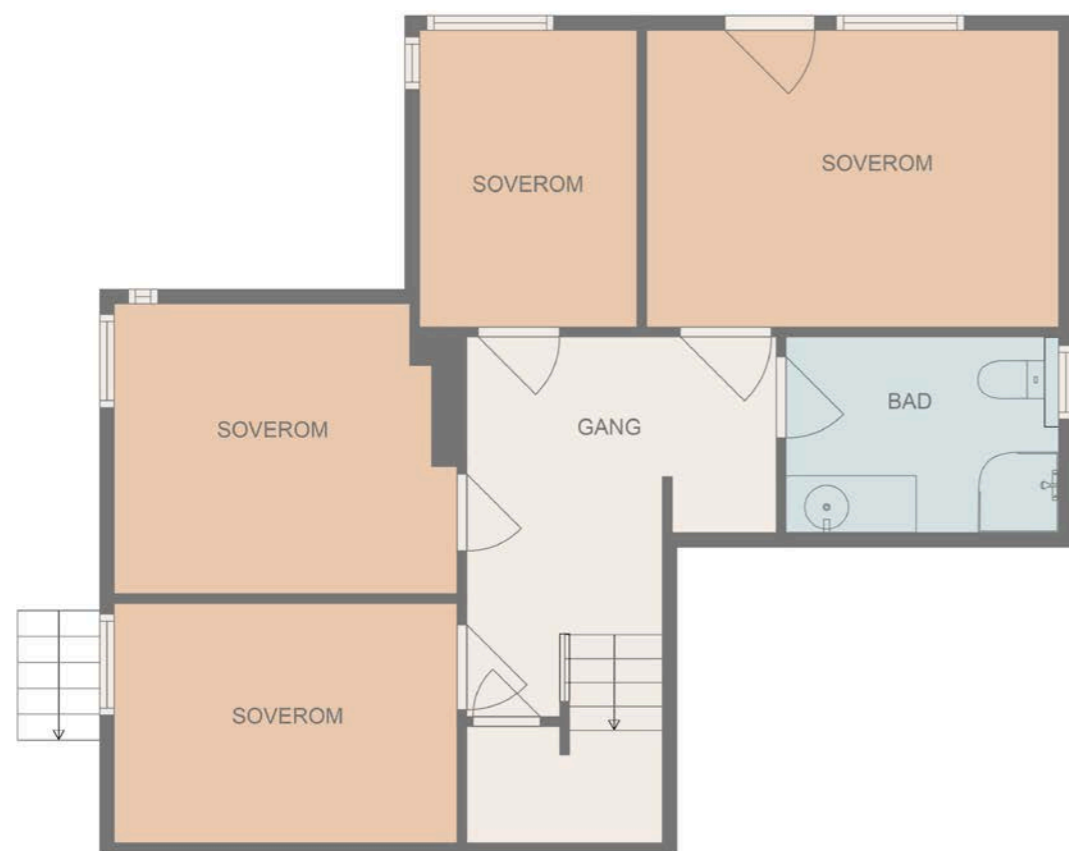
U-etg.

Underetasjen består av: gang/trapperom, 4 soverom og badrom.

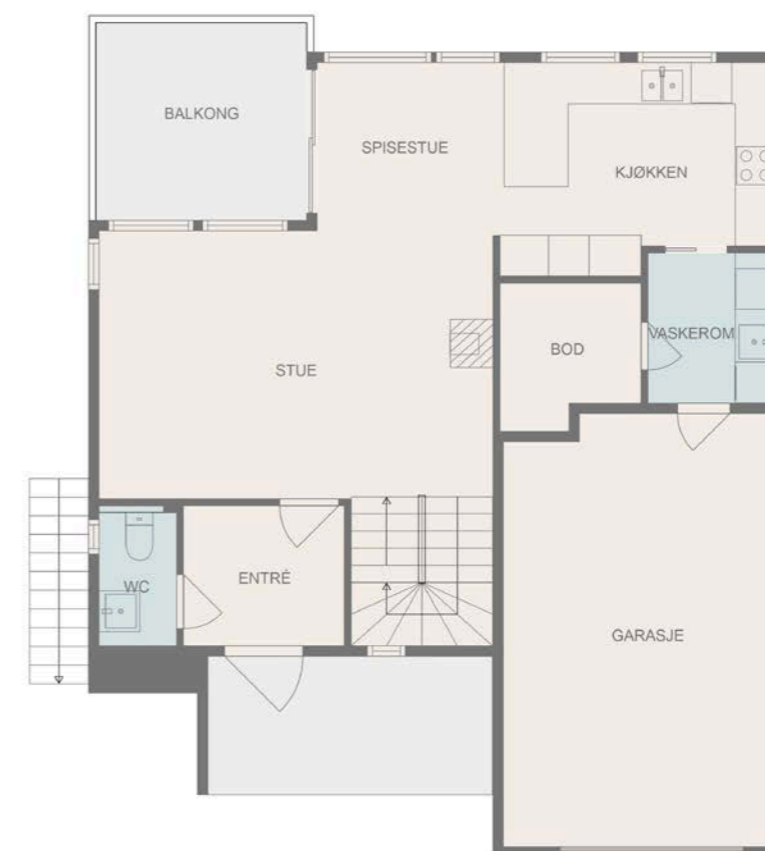
Hoved etg.

Hovedetasje: garasje med direkteadkomst til vaskerom/grovingang. Teknisk rom/bod. Videre inn i stue/kjøkkendel med utgang til terrasse. Hovedinngang/hall med gjestetoalett.

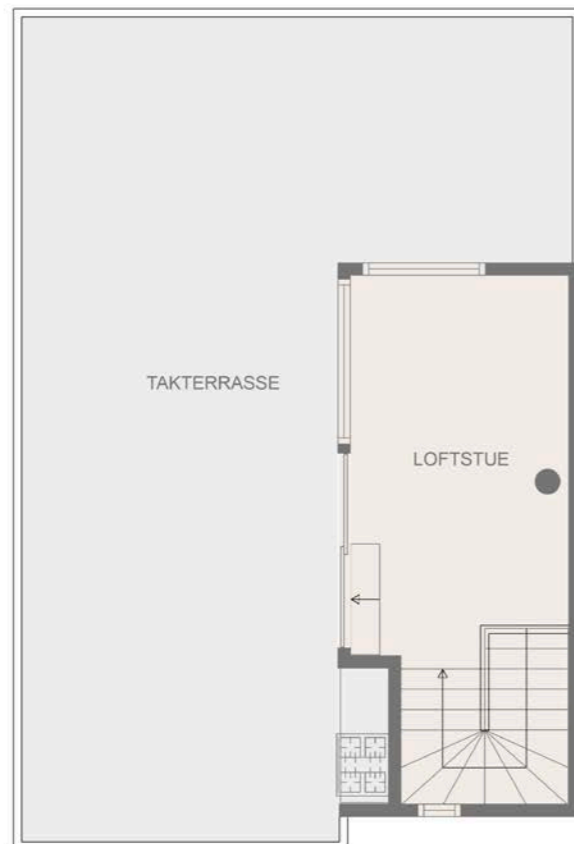
Toppetasje

Toppetasjen har et herlig oppholdsrom/stue med stor takterrasse mot sør/vest.

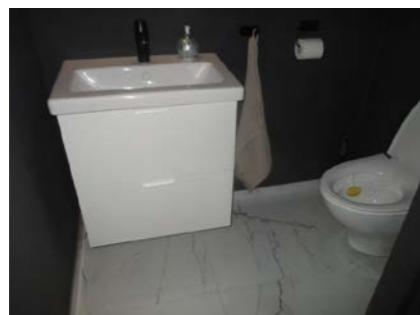
Vurdering av avvik:

Toalettrom.

- Det må foretas tiltak for å lukke avviket.
- Det bør etableres tilfredsstillende tilluft til toalettrom, f.eks. luftespalte ved dør e.l.
