# LILLE TØYEN HAGEBY - Lys og spennende hagebyleilighet over to plan | Unik og skjermet

Velkommen til Aud Schønemanns Vei 23!

Rune Kristiansen Takst AS  
Aud Schønemanns vei 23. Oppdrag 25130

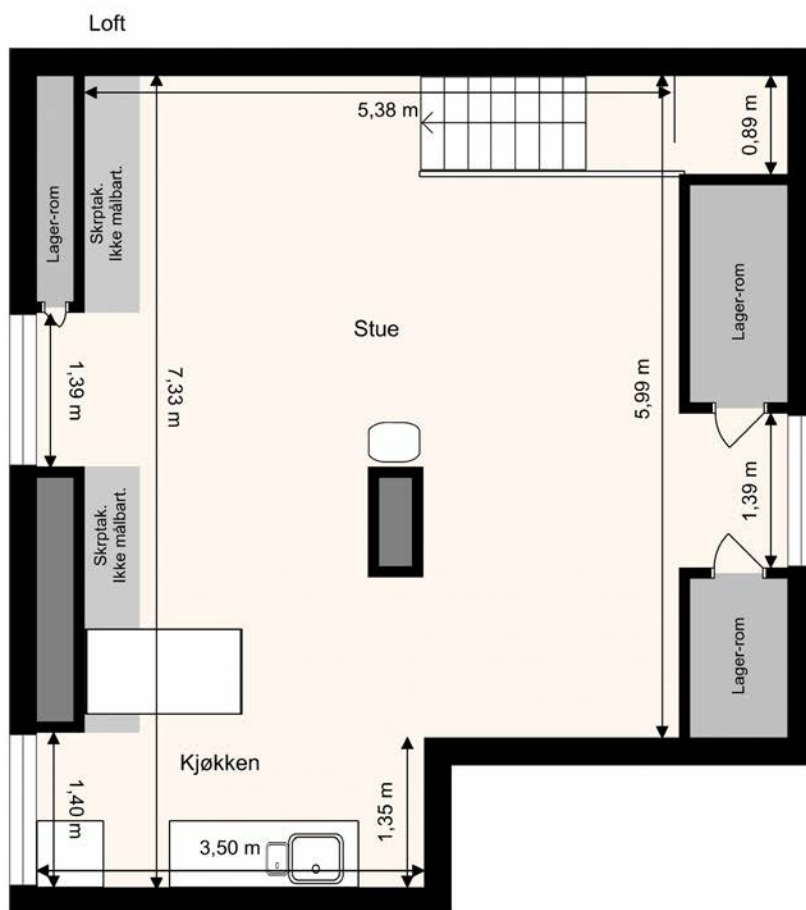
Planskissen er kun ment å være en illustrasjon av boligens planløsning, og gjør ikke krav på å være korrekt i alle detaljer. Ved oppmåling av boligens BRA/P-rom/S-rom, vil innervegger og sjakter/piper m.m. være medregnet, etter gjeldende målereglene. Planskissen er ikke måleverdig, og kan kun brukes etter avtale med takstmannen.

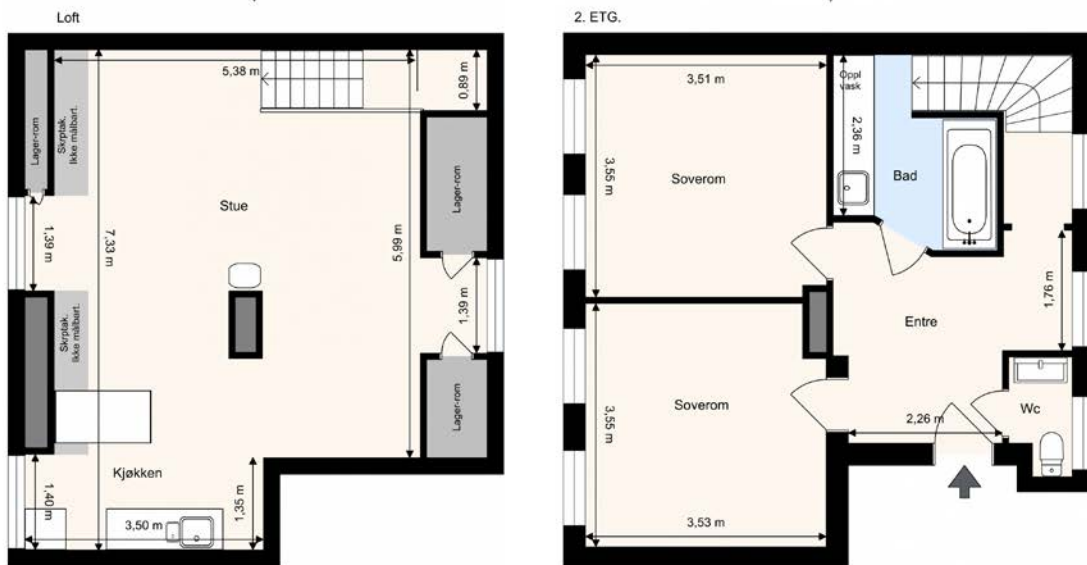
Planskissen er kun ment å være en illustrasjon av boligens planløsning, og gjør ikke krav på å være korrekt i alle detaljer.  
Ved oppmåling av boligens BRA/P-rom/S-rom, vil innervegger og sjakter/piper m.m. være medregnet, etter gjeldende målereglene.  
Planskissen er ikke måleverdig, og kan kun brukes etter avtale med takstmannen.

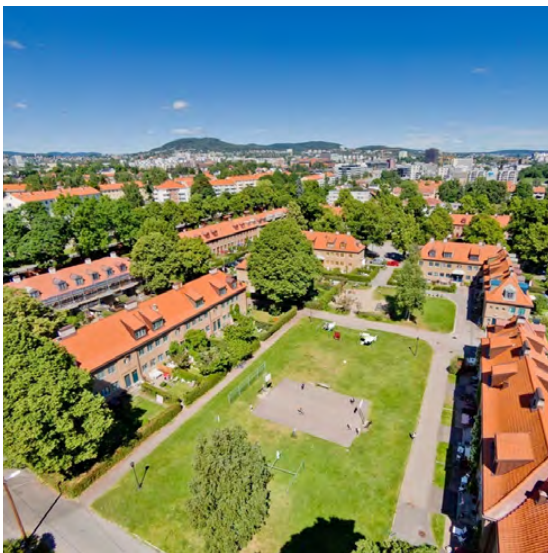
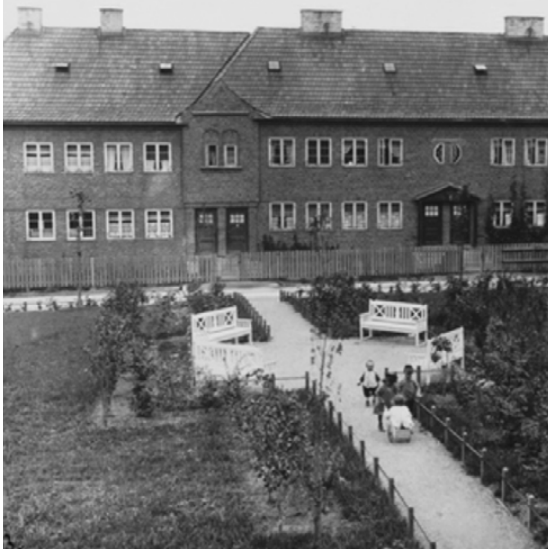
(Figur 1)

- På Kaare Røddes plass er to arker plassert på hver langsides av gårdsrommet, for å markerer den opprinnelige gangstien som gikk gjennom parken (ser over, figur 1).
- Fasadene på leilighetene som vender mot grusbanen i Tore Hunds vei, har mer forseggjorte detaljer og en høyere gesims enn de omkringliggende fasadene, noe som gir en symmetrisk og hevet opplevelse av plassen.
- Den vestlige enden av Tore Hunds vei har også en unik fasade som skaper et pent og forseggjort motiv i avslutning på gaten.
