Raveien 418A, 3241 SANDEFJORD

## Tilstandsrapport

📍 Raveien 418 A, 3241 SANDEFJORD

# gnr. 17, bnr. 16, snr. 1

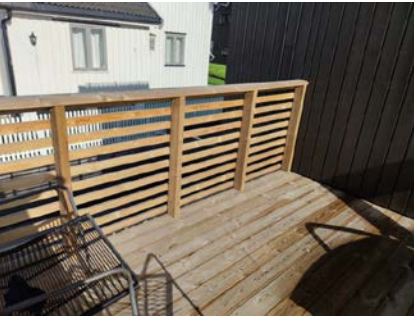
For stor avstand mellom spiler.

**Vurdering av avvik:**  
• Åpninger i rekkverk er ikke i henhold til krav i dagens forskrifter.  
Det er 5 cm mellom liggende spiler. Avstand mellom horisontale spiler skal være maksimalt 2 cm etter dagens krav.
