Hammeren 1B, 3158 ANDEBU

**Lekker ny, innflyttingsklar  
tomannsbolig fra 2025 med  
carport, stor veranda og moderne  
løsninger.**

# Tilstandsrapport

# gnr. 280, bnr. 101

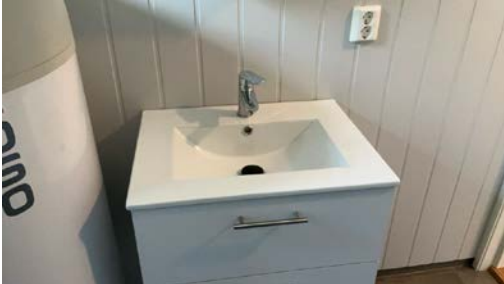
#### Vurdering av avvik:

Det er uegnede materialer i våtsoner.

Dagens løsning med bruk av materialer som ikke er egnet for våtsoner fungerer per i dag, men bør betraktes som en midlertidig løsning. Det anbefales utbedring for å sikre langvarig fuktsikring. Forholdet bør følges opp jevnlig for å avdekke eventuell utvikling av skader over tid.

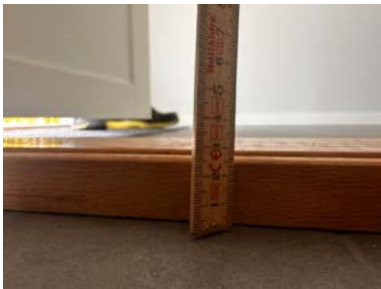
- Det er påvist avvik i krav til høydeforskjell/fall-løsning på våtrommet.
- Det er påvist avvik i forhold til krav til høyde på dørterskel til badet. Terskelen er målt til 29-30 mm uten skråskåren kant. I henhold til TEK17 skal 'trinnfri' flate ha maks 25 mm terskelhøyde. Terskel eller nivåforskjell mellom 20 og 25 mm anses som trinnfri dersom den har en skråskåren kant med maksimum 45 graders helling.

For høy terskel

-Boligen har krav til tilgjengelighet, og det anbefales å vurdere tiltak for å redusere høyden på dørterskelen.

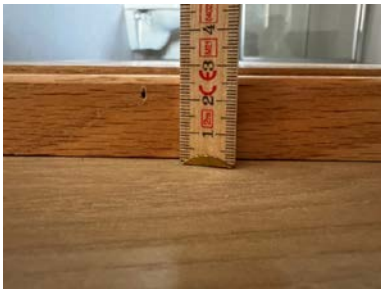
For høy terskel

-Boligen har krav til tilgjengelighet, og det anbefales å vurdere tiltak for å redusere høyden på dørterskelen.

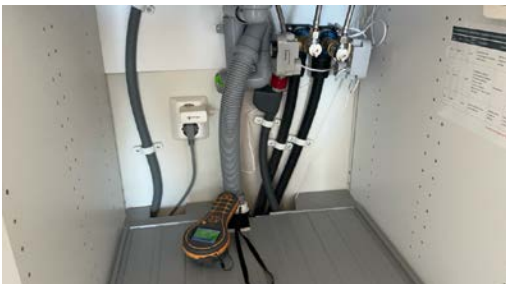
Kjøkkenet har innredning med glatte fronter. Benkeplaten er av laminat. Det er kjøl/fryseskap, oppvaskmaskin, induksjonstopp, stekeovn, vannstoppsystem og komfyrvakt.

Ingen fuktighet registrert ved fuktsøk

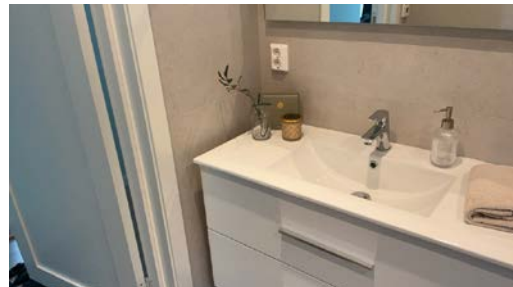
Vindu i våtsone

- Det er vindu/dør med ikke fuktbestandige materialer i våtsonen (ved vask, dusj, badekar, osv.), løsningen eller byggematerialet er uegnet.
- Vinduet er utført i treverk, et materiale som er følsomt for fukt. Det bør ikke benyttes fuktømfintlige materialer i våtsoner. Våtsonen er definert til 1 meter til siden fra dusjen
- Det er en dør i våtsonen ved vasken. Våtsonen er definert til 0,5 meter til siden fra vasken, i henhold til forskriftene.

Dør i våtsone

- Andre tiltak:
- Våtrommet fungerer med dette avviket da vinduet er avgrenset med glassdør, men vindu i våtsone må jevnlig kontrolleres for eventuell fuktbelastning.
- Våtrommet fungerer med dette avviket, men dør i våtsone må jevnlig kontrolleres for eventuell fuktbelastning.

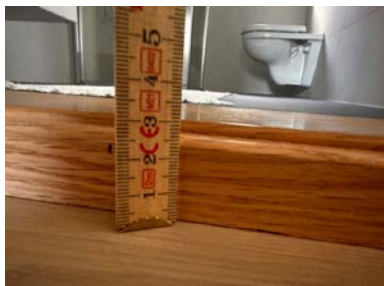
For høy terskel

- Andre tiltak:
- Boligen har krav til tilgjengelighet, og det anbefales å vurdere tiltak for å redusere høyden på dørterskelen. Forholdet kan omfattes av reklamasjonsrett og bør tas opp med utbygger.

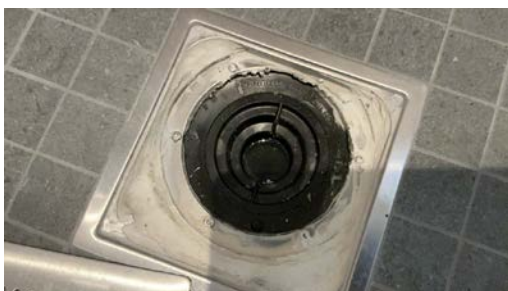
Det er plastsluk og smøremembran med dokumentert utførelse.

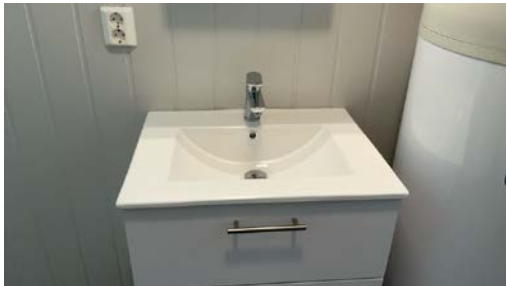
### Vurdering av avvik:

Det er uegnede materialer i våtsoner.

Dagens løsning med bruk av materialer som ikke er egnet for våtsoner fungerer per i dag, men bør betraktes som en midlertidig løsning. Det anbefales utbedring for å sikre langvarig fuktsikring. Forholdet bør følges opp jevnlig for å avdekke eventuell utvikling av skader over tid.

**Kostnadsestimat: Ingen umiddelbar kostnad**

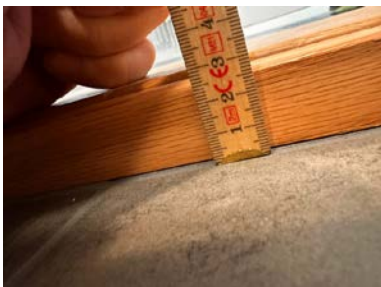
For høy terskel

-Boligen har krav til tilgjengelighet, og det anbefales å vurdere tiltak for å redusere høyden på dørterskelen.
