Haralds gate 11, 3256 LARVIK

**Larvik sentrum - Pen 3 roms
selveierleilighet med stor
innglasset balkong - Garasje og
heis**

Tilstandsrapport

BOLIGBYGG MED FLERE BOENHETER

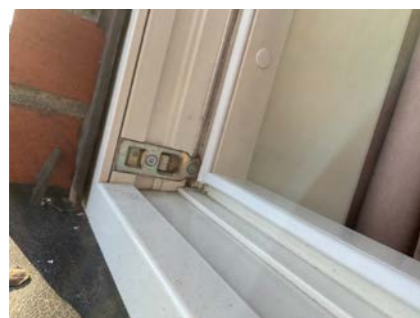
- Det er påvist avvik rundt innsetningsdetaljer.

Tilstandsgrad to er gitt fordi utvendig list er løs, i dårlig forfatning og det er mangelfull tetting mellom vindu og tegl.

Utvendig list

Jeg anbefaler ny eier å bytte utvendig listverk og fuge mellom vinduene og tegl. Dette vil forbedre tilstandsgraden og hindre fukt i konstruksjonen.

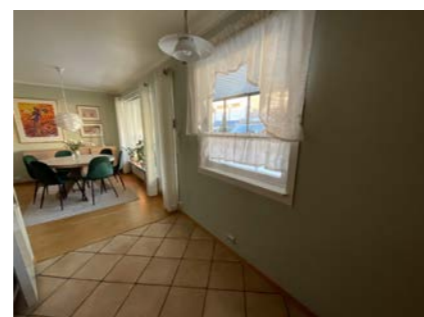
I stuen og på kjøkkenet har leiligheten tre-vinduer med to-lags glass og luftespalte, vinduene er malt innvendig og utvendig. Vinduet i stuen er fastkarm og vinduet på kjøkkenet er midthengslet.

Kjøkken og stuevindu

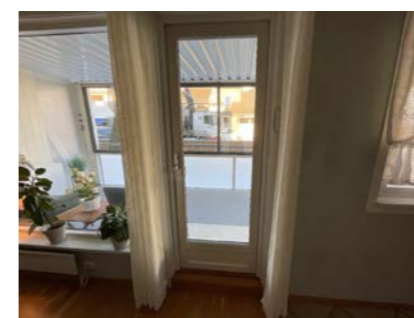
Balkongdøren i leiligheten er av tre med stort glassfelt i to-lags glass. Balkongdøren har bruksslitasje på karmene.

Balkongdøren

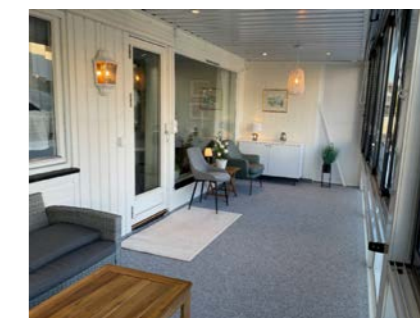
Til leiligheten er det en innglasset balkong med tilkomst fra stuen. Balkongen er 16,3 kvm.

Gulvet på balkongen er av betong med terraseteppe på overflaten. Innglassing og rekkverket er av glass og aluminium med muligheter for åpning over rekkverkshøyde. Rekkverkshøyden er 1 meter. Innvendig på innglassingen er de montert rullegardiner for solskjerming og innsyn. Balkongen har tette vegger på sidene med innvendig panelplater, og ytterveggen mot leiligheten er av stående og liggende trepanel, i taket er det blikplater med monterte downlights.

Innglasset balkong

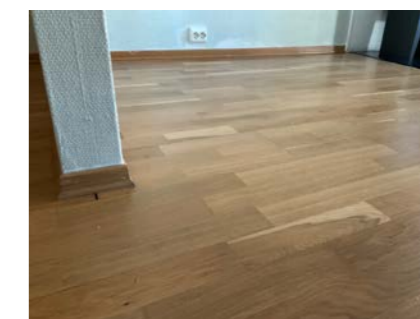
Glipe i gulv og manglende maling.

Overflaten er velfungerende med dette avviket, men utskifting og modernisering vil forbedre tilstandsgraden.

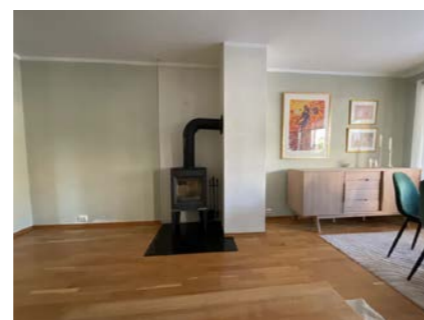
Til boligen er det en elementpipe, til pipen er det tilkoblet en Aduro peisovn og sotluken er plassert i stuen
Pipen og brannmuren er pusset og malt, på gulvet under ovnen er det montert en mørk steinplate.

Peisovn og pipe

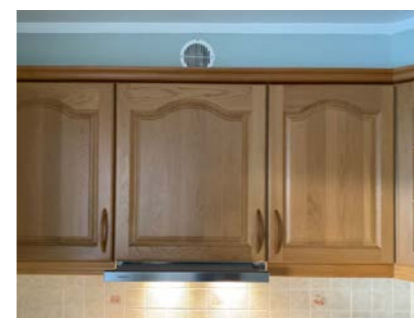
Regelverket for avtrekk på kjøkken krever at kjøkkenet må ha tilstrekkelig avtrekk for å fjerne fukt, lukt og matos.

Kjøkkenventilator og utluft over overskap

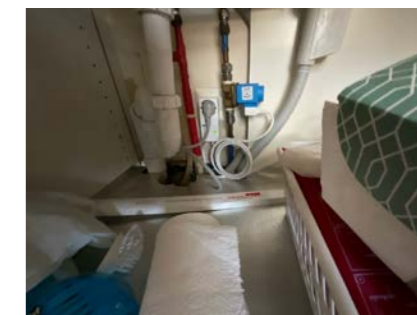
- Det er ikke behov for utbedringstiltak siden anlegget fungerer i dag, men ut ifra alder kan skader plutselig oppstå på eldre anlegg.

Kobber og plast (rør i rør)

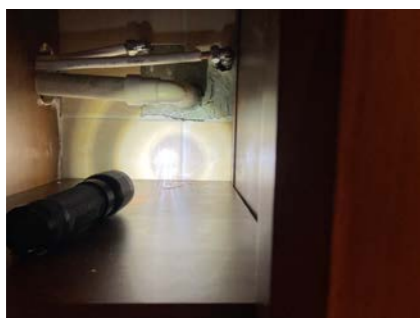
Tilstandsgrad to er gitt fordi innvendige avløpsrør fra servanten på baderommet har en liten lekkasje og er forsøkt tetter med silikon. Avløpsrørene har også oppbrukt mer en halvparten av sin forventede levetid.

Avløp i servanten på badrom

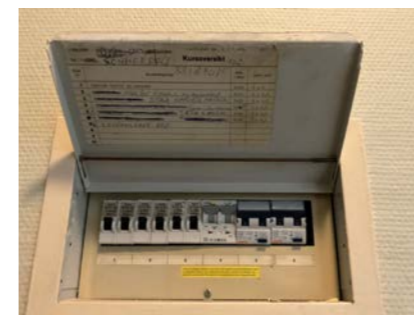
Sikringsskap i entree

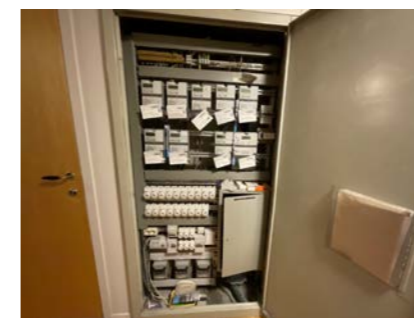
Hoved sikringsskap i fellesgang
