Haralds gate 11, 3256 LARVIK

**Larvik sentrum - Pen 3 roms  
selveierleilighet med stor  
innglasset balkong - Garasje og  
heis**

Befaringsdato: 14.03.2025    Rapportdato: 20.03.2025    Oppdragsnr.: 21510-1073    Referansenummer: OQ1972  
Autorisert foretak: Vang Takst    Sertifisert Takstingeniør: Robert Vang    Vår ref:

# Tilstandsrapport

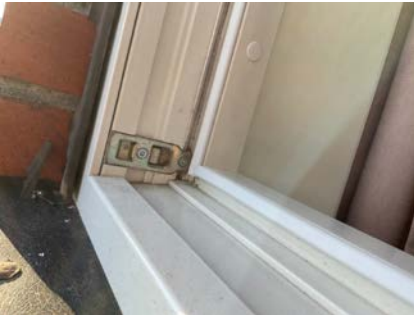
**Vurdering av avvik:**  
• Det er påvist avvik rundt innsettsdetaljer.  
Tilstandsgrad to er gitt fordi utvendig list er løs, i dårlig forfattning og det er mangelfull tetting mellom vindu og tegl.

Utvendig list

**Konsekvens/tiltak**  
• Det bør gjøres tiltak for å lukke avviket.  
Jeg anbefaler ny eier å bytte utvendig listverk og fuge mellom vinduene og tegl. Dette vil forbedre tilstandsgraden og hindre fukt i konstruksjonen.

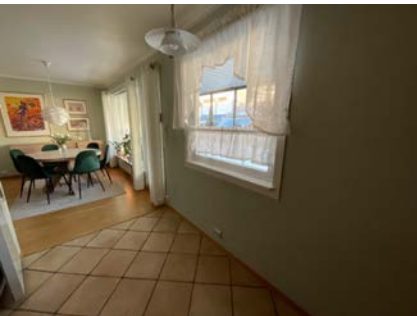
I stuen og på kjøkkenet har leiligheten tre-vinduer med to-lags glass og luftespalte, vinduene er malt innvendig og utvendig. Vinduet i stuen er fastkarm og vinduet på kjøkkenet er midthengslet.

Kjøkken og stuevindu

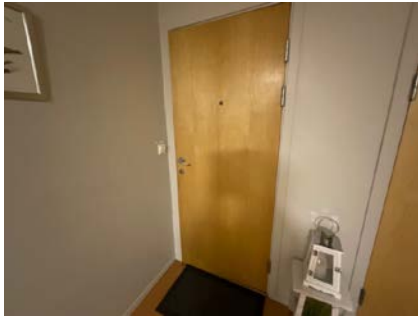
**Vurdering av avvik:**  
• Det er avvik:  
Tilstandsgrad to er gitt fordi inngangsdøren subber på terskelen.

Inngangsdør

Døren er velfungerende med dette avviket, men for å forbedre tilstandgraden må døren justeres.

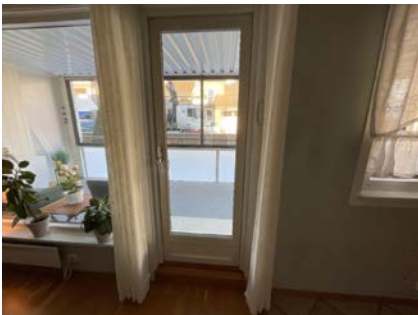
Balkongdøren i leiligheten er av tre med stort glassfelt i to-lags glass. Balkongdøren har bruksslitasje på karmene.

Balkongdøren

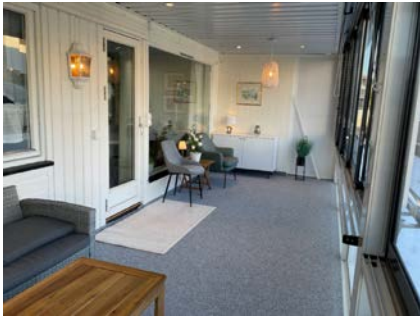
Til leiligheten er det en innglasset balkong med tilkomst fra stuen. Balkongen er 16,3 kvm.

Gulvet på balkongen er av betong med terraseteppe på overflaten. Innglassing og rekkverket er av glass og aluminium med muligheter for åpning over rekkverkshøyde. Rekkverkshøyden er 1 meter. Innvendig på innglassingen er de montert rullegardiner for solskjerming og innsyn. Balkongen har tette vegger på sidene med innvendig panelplater, og ytterveggen mot leiligheten er av stående og liggende trepanel, i taket er det blikkplater med monterte downlights.

Innglasset balkong

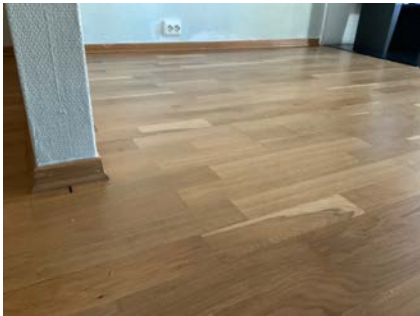
**Vurdering av avvik:**  
• Det er påvist andre avvik:  
Tilstandsgrad to er gitt fordi strien på veggen er bulket ved garderobeskap og i hjørner, det mangler maling på felter i gangen, stuen og soverom, det er merker etter innredning og oppheng. Parketten i overgangen stue/gang har en glipe og det er ufagmessig utførelse på parketten ved inngangsdøren.

Glipe i gulv og manglende maling.

**Konsekvens/tiltak**  
• Det må foretas tiltak for å lukke avviket.

Overflaten er velfungerende med dette avviket, men utskifting og modernisering vil forbedre tilstandsgraden.

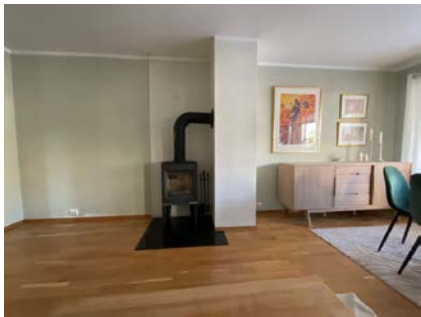
Til boligen er det en elementpipe, til pipen er det tilkoblet en Aduro peisovn og sotluken er plassert i stuen  
Pipen og brannmuren er pusset og malt, på gulvet under ovnen er det montert en mørk steinplate.

Peisovn og pipe

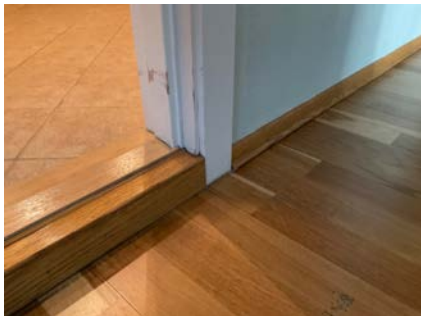
Dørkarm til baderom

- Det må foretas tiltak for å lukke avviket.

Dørene er velfungerende med dette avviket, men ny eier kan forbedre tilstandsgraden ved å pusse opp /vedlikeholde dørene.

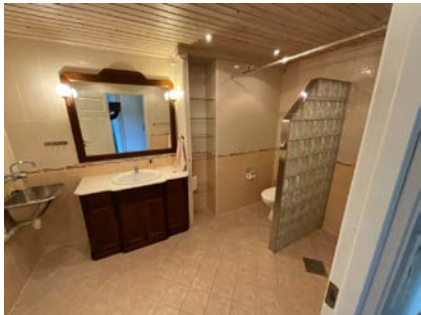
Minner spesielt om at baderommet er fra 2004 med ukjent membran og ikke oppkant på dørterskel, bom under fliser i dusjnischen og ikke mekanisk avtrekk fra rommet.  
Ny eier må være forberedt på oppgraderinger av baderommet for å tilfredstille dagen forskrifter og bruk.

Bad/vaskerom

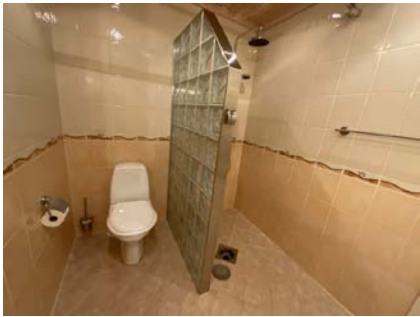
Veggene har fliser og taket har panel.

Dusjnische og toalett

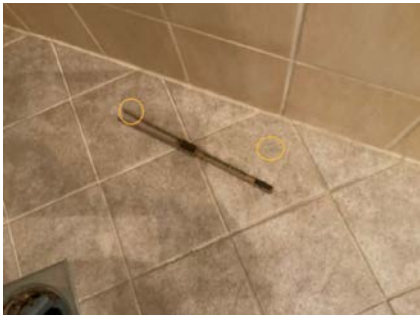
- Det er mulighet for at det kan forekomme vannlekkasje på våtrommet hvor vann ikke vil gå til sluk.
- Det er påvist at høydeforskjell fra topp slukrist til gulv/synlig topp membran ved dørterskel er mindre enn 25 mm.
- Det er påvist at noen fliser har bom (hulrom under).

Baderommet er velfungerende, men tilfredsstiller ikke dagens krav til nødvendig fall eller oppkant på membran mot dørterskel.  
Ny eier må vite om at lekkasjevann kan renne til gangen på grunn av manglende membranoppkant på dørterskelen.

Bom under flis i dusjnische

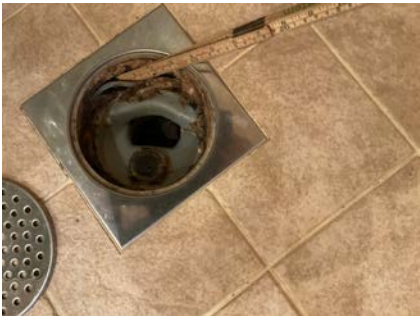
Ny eier må vite om at baderommets membran har oppbrukt mere en halvparten av sin forventede levetid.

Sluk på baderom

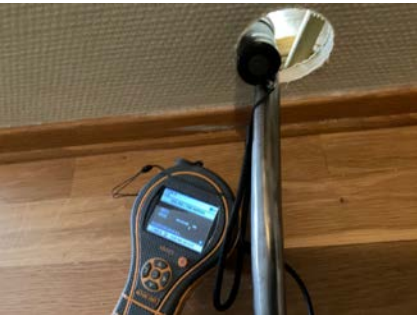
Jeg har foretatt hulltaking i tilliggende konstruksjon uten å påviste fukt inne i konstruksjonen. Hulltakingen er gjort på en tilfeldig plass i våtrommet, hvor det er sannsynlig at det kan være fuktighet, sett opp mot fuktbelastningen i rommet. Jeg kan ikke gi noen absolutt garanti for de andre veggene i rommet.

Hulltaking i entreen

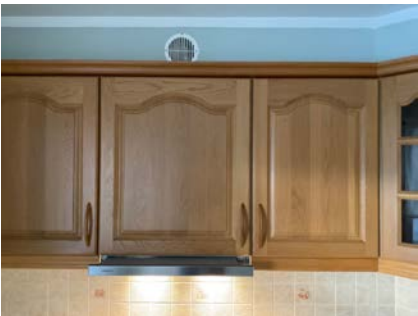
Regelverket for avtrekk på kjøkken krever at kjøkken må ha tilstrekkelig avtrekk for å fjerne fukt, lukt og matos.

Kjøkkenventilator og utluft over overskap

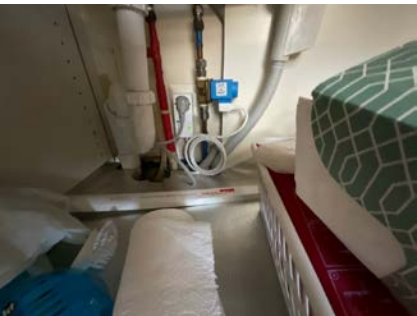
- Det er ikke behov for utbedringstiltak siden anlegget fungerer i dag, men ut ifra alder kan skader plutselig oppstå på eldre anlegg.

Kobber og plast (rør i rør)

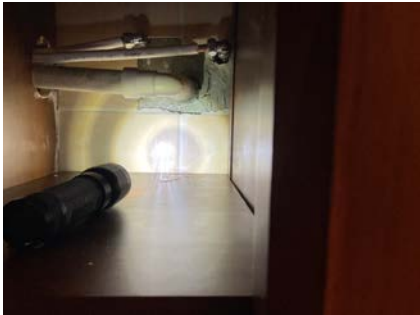
Tilstandsgrad to er gitt fordi innvendige avløpsrør fra servanten på baderommet har en liten lekkasje og er forsøkt tetter ned silikon. Avløpsrørene har også oppbrukt mer en halvparten av sin forventede levetid.

Avløp i servanten på badetrom

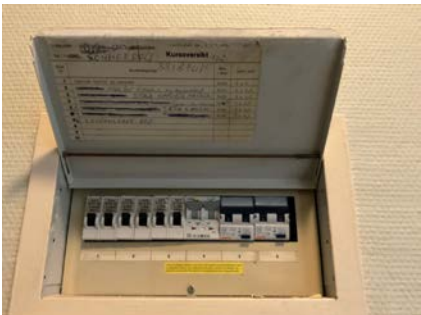
Sikringsskap i entree

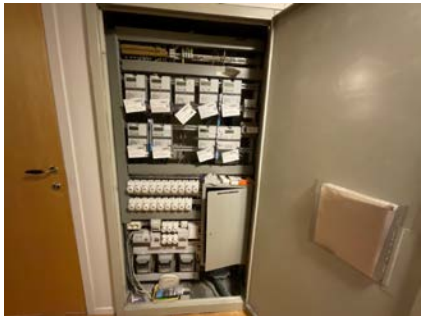
Hoved sikringsskap i fellesgang
