Haralds gate 11, 3256 LARVIK

**Larvik sentrum - Pen 3 roms  
selveierleilighet med stor  
innglasst balkong - Garasje og  
heis**

# Tilstandsrapport

Befaringsdato: 14.03.2025

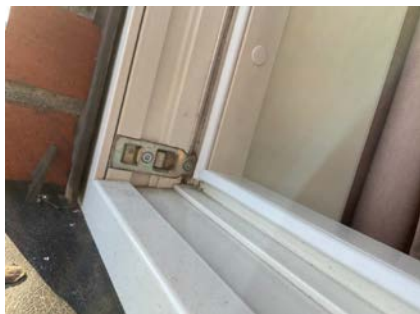
- Det er påvist avvik rundt innsettsdetaljer.

Tilstandsgrad to er gitt fordi utvendig list er løs, i dårlig forfattning og det er mangelfull tetting mellom vindu og tegl.

Utvendig list

Jeg anbefaler ny eier å bytte utvendig listverk og fuge mellom vinduene og tegl. Dette vil forbedre tilstandsgraden og hindre fukt i konstruksjonen.

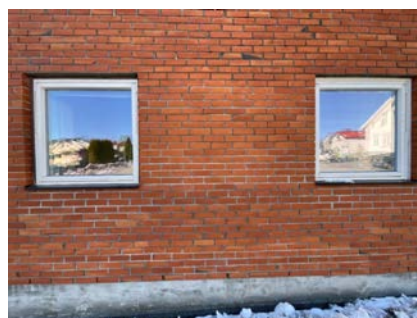
Vinduer på soverom

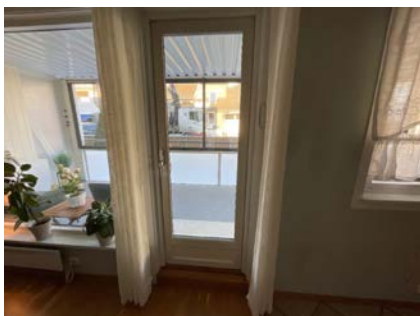
Balkongdøren i leiligheten er av tre med stort glassfelt i to-lags glass. Balkongdøren har bruksslitasje på karmene.

Balkongdøren

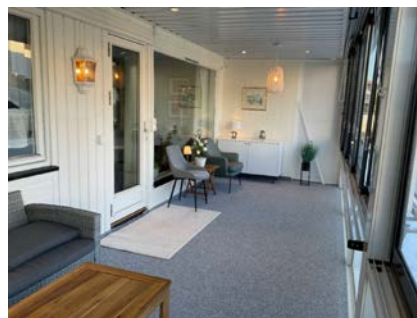
Til leiligheten er det en innglasset balkong med tilkomst fra stuen. Balkongen er 16,3 kvm.

Gulvet på balkongen er av betong med terraseteppe på overflaten. Innglassing og rekkverket er av glass og aluminium med muligheter for åpning over rekkverkshøyde. Rekkverkshøyden er 1 meter. Innvendig på innglassingen er de montert rullegardiner for solskjerming og innsyn. Balkongen har tette vegger på sidene med innvendig panelplater, og ytterveggen mot leiligheten er av stående og liggende trepanel, i taket er det blikplater med monterte downlights.

Innglasset balkong

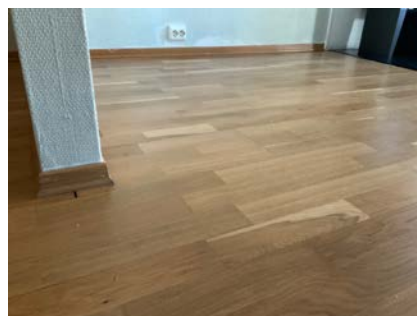
Glippe i gulv og manglende maling.

Overflaten er velfungerende med dette avviket, men utskifting og modernisering vil forbedre tilstandsgraden.

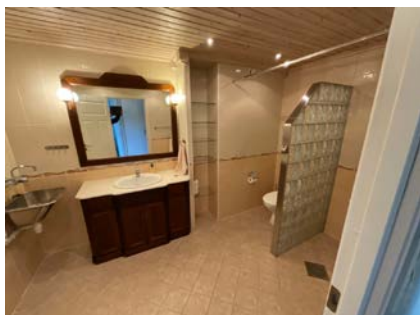
Ny eier må være forberedt på oppgraderinger av baderommet for å tilfredstille dagen forskrifter og bruk.

Bad/vaskerom

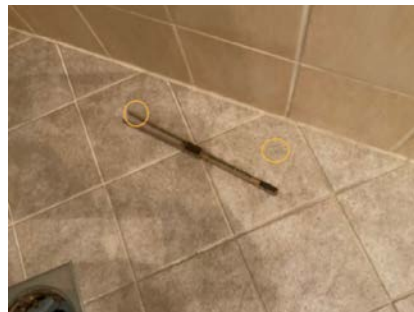
- Det er mulighet for at det kan forekomme vannlekkasje på våtrommet hvor vann ikke vil gå til sluk.
- Det er påvist at høydeforskjell fra topp slukrist til gulv/synlig topp membran ved dørterskel er mindre enn 25 mm.
- Det er påvist at noen fliser har bom (hulrom under).

Baderommet er velfungerende, men tilfredsstillende ikke dagens krav til nødvendig fall eller oppkant på membran mot dørterskel.

Ny eier må vite om at lekkasjevann kan renne til gangen på grunn av manglende membranoppkant på dørterskelen.

Bom under flis i dusjnische

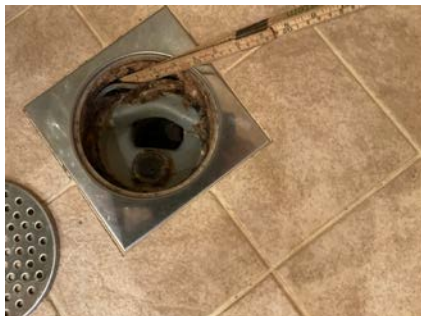
Ny eier må vite om at baderommets membran har oppbrukt mere en halvparten av sin forventede levetid.

Sluk på baderom

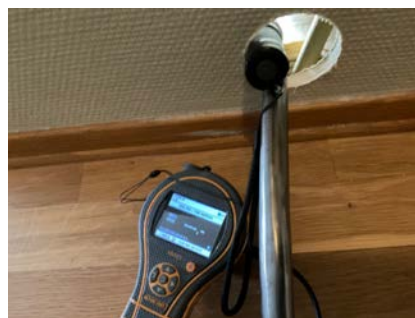
Jeg har foretatt hulltaking i tilliggende konstruksjon uten å påviste fukt inne i konstruksjonen.

Hulltakingen er gjort på en tilfeldig plass i våtrommet, hvor det er sannsynlig at det kan være fuktighet, sett opp mot fuktbelastningen i rommet.

Jeg kan ikke gi noen absolutt garanti for de andre veggene i rommet.

Hulltaking i entreen

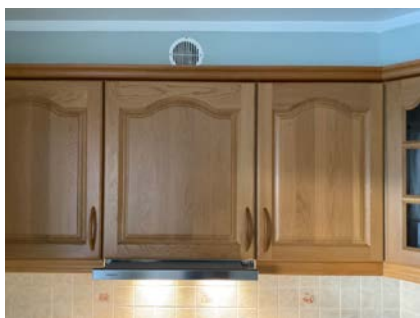
Regelverket for avtrekk på kjøkken krever at kjøkken må ha tilstrekkelig avtrekk for å fjerne fukt, lukt og matos.

Kjøkkenventilator og utluft over overskap

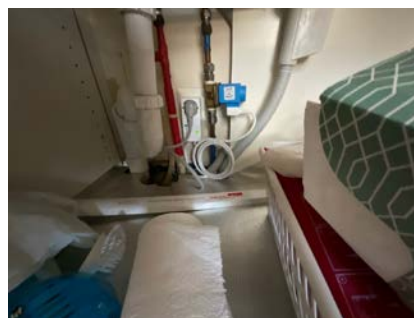
- Det er ikke behov for utbedringstiltak siden anlegget fungerer i dag, men ut ifra alder kan skader plutselig oppstå på eldre anlegg.

Kobber og plast (rør i rør)

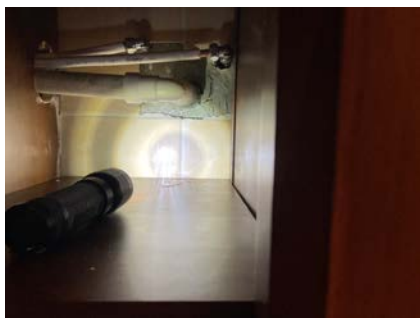
Tilstandsgrad to er gitt fordi innvendige avløpsrør fra servanten på baderommet har en liten lekkasje og er forsøkt tetter ned silikon. Avløpsrørene har også oppbrukt mer en halvparten av sin forventede levetid.

Avløp i servanten på badetrom

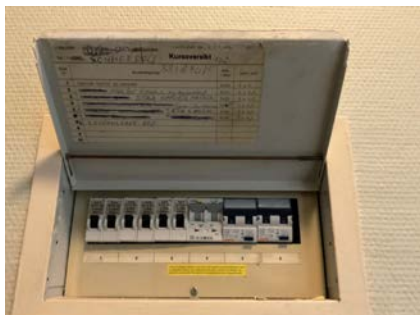
Sikringsskap i entree

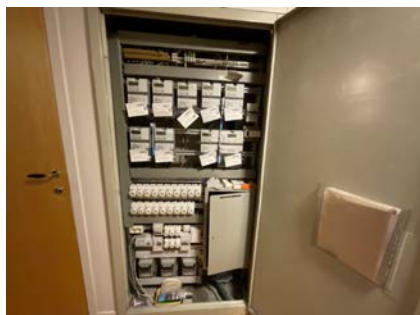
Hoved sikringsskap i fellesgang
