Haralds gate 11, 3256 LARVIK

**Larvik sentrum - Pen 3 roms  
selveierleilighet med stor  
innglasset balkong - Garasje og  
heis**

# Tilstandsrapport

## BOLIGBYGG MED FLERE BOENHETER

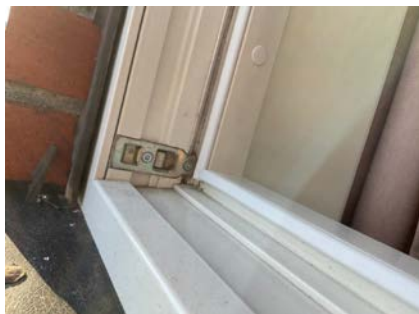
- Det er påvist avvik rundt innsettsdetaljer.

Tilstandsgrad to er gitt fordi utvendig list er løs, i dårlig forfattning og det er mangelfull tetting mellom vindu og tegl.

Utvendig list

- Det bør gjøres tiltak for å lukke avviket.

Jeg anbefaler ny eier å bytte utvendig listverk og fuge mellom vinduene og tegl. Dette vil forbedre tilstandsgraden og hindre fukt i konstruksjonen.

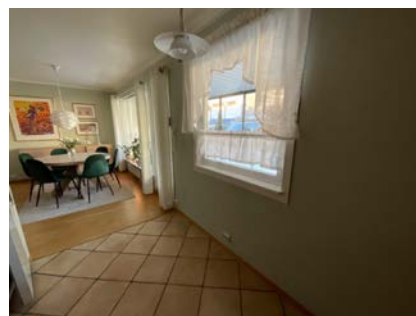
I stuen og på kjøkkenet har leiligheten tre-vinduer med to-lags glass og luftespalte, vinduene er malt innvendig og utvendig. Vinduet i stuen er fastkarm og vinduet på kjøkkenet er midthengslet.

Kjøkken og stuevindu

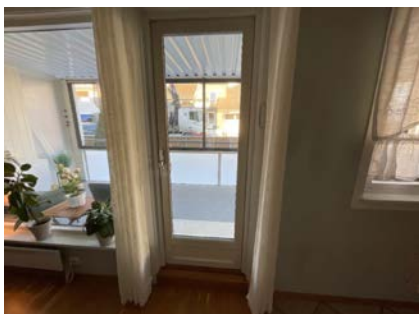
Balkongdøren i leiligheten er av tre med stort glassfelt i to-lags glass. Balkongdøren har bruksslitasje på karmene.

Balkongdøren

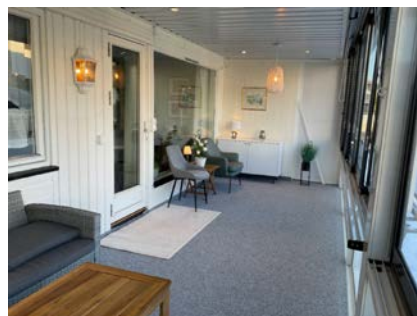
Til leiligheten er det en innglasset balkong med tilkomst fra stuen. Balkongen er 16,3 kvm.

Gulvet på balkongen er av betong med terraseteppe på overflaten. Innglassing og rekkverket er av glass og aluminium med muligheter for åpning over rekkverkshøyde. Rekkverkshøyden er 1 meter. Innvendig på innglassingen er de montert rullegardiner for solskjerming og innsyn. Balkongen har tette vegger på sidene med innvendig panelplater, og ytterveggen mot leiligheten er av stående og liggende trepanel, i taket er det blikkplater med monterte downlights.

Innglasset balkong

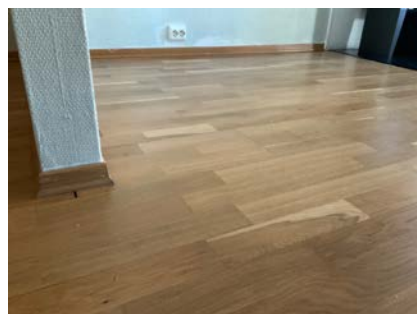
Glippe i gulv og manglende maling.

Overflaten er velfungerende med dette avviket, men utskifting og modernisering vil forbedre tilstandsgraden.

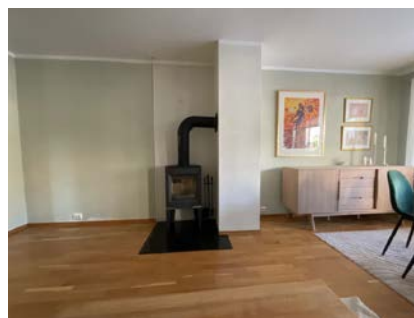
Til boligen er det en elementpipe, til pipen er det tilkoblet en Aduro peisovn og sotluken er plassert i stuen

Pipen og brannmuren er pusset og malt, på gulvet under ovnen er det montert en mørk steinplate.

Peisovn og pipe

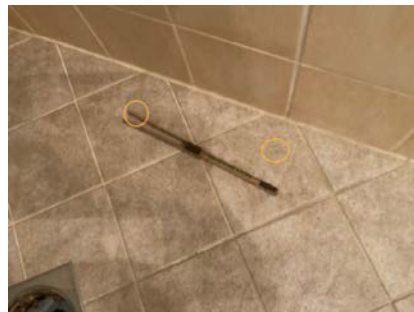
- Det er mulighet for at det kan forekomme vannlekkasje på våtrommet hvor vann ikke vil gå til sluk.
- Det er påvist at høydeforskjell fra topp slukrist til gulv/synlig topp membran ved dørterskel er mindre enn 25 mm.
- Det er påvist at noen fliser har bom (hulrom under).

Baderommet er velfungerende, men tilfredsstillende ikke dagens krav til nødvendig fall eller oppkant på membran mot dørterskel.

Ny eier må vite om at lekkasjevann kan renne til gangen på grunn av manglende membranoppkant på dørterskelen.

Bom under flis i dusjnische

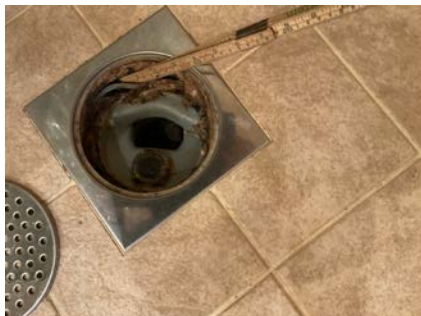
Ny eier må vite om at baderommets membran har oppbrukt mere en halvparten av sin forventede levetid.

Sluk på baderom

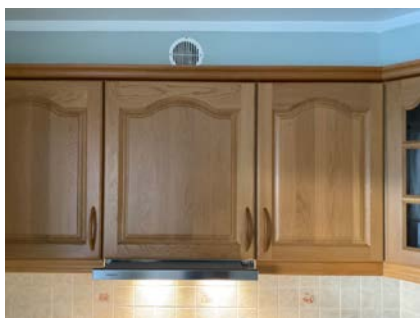
Regelverket for avtrekk på kjøkken krever at kjøkken må ha tilstrekkelig avtrekk for å fjerne fukt, lukt og matos.

Kjøkkenventilator og utluft over overskap

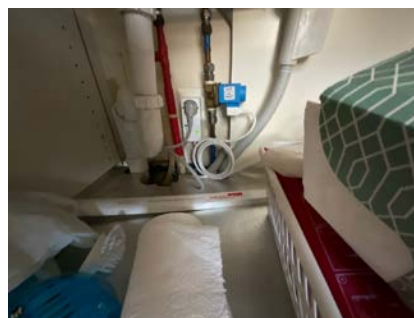
- Det er ikke behov for utbedringstiltak siden anlegget fungerer i dag, men ut ifra alder kan skader plutselig oppstå på eldre anlegg.

Kobber og plast (rør i rør)

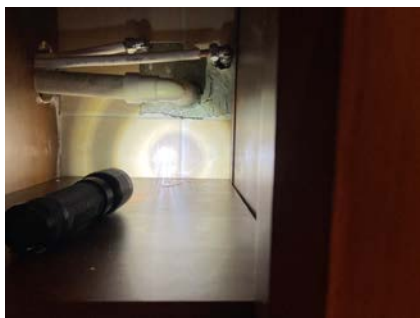
Tilstandsgrad to er gitt fordi innvendige avløpsrør fra servanten på baderommet har en liten lekkasje og er forsøkt tetter ned silikon. Avløpsrørene har også oppbrukt mer en halvparten av sin forventede levetid.

Avløp i servanten på badetrom

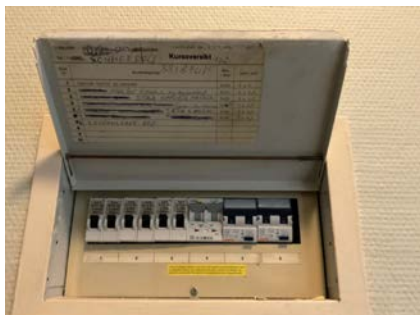
Sikringsskap i entree

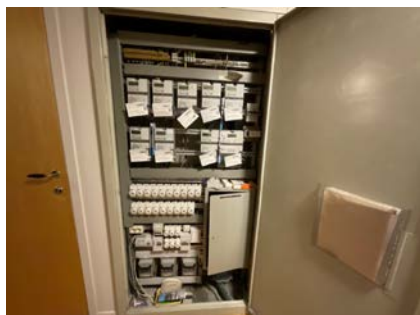
Hoved sikringsskap i fellesgang
