Raunehaugen 36, 5722 DALEKVAM

**Raunehaugen | Sjarmerende hytte  
med 3 soverom | Flott  
beliggenhet | Tradisjonell hyttestil

# Tilstandsrapport

# gnr. 70, bnr. 2, fnr. 34

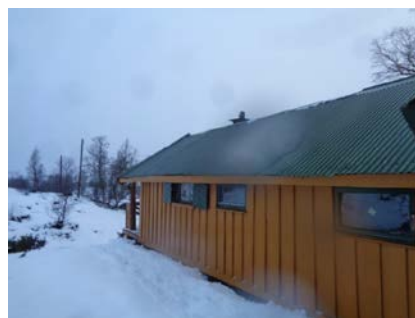
Det mangler mønebeslag på deler av yttertak.

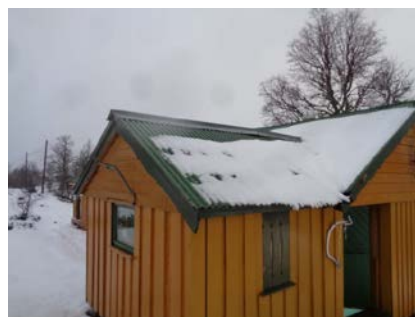
Det er bulker og skader på yttertak.

Det er bulker og skader på synlige steder på takplater.

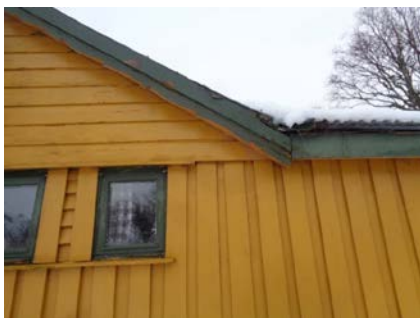
Det er stedvis råteskader på vindskier og regnbord.

Råteskader på vindskier.

Det må utbedres vindskier og regnbord med råteskader.

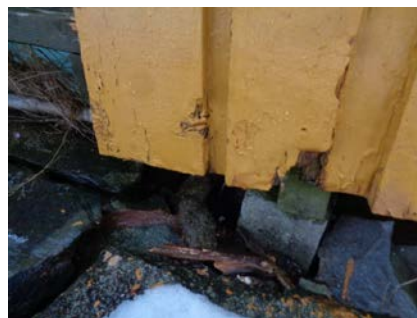
Råteskader på kledning.

- Det er ingen eller liten lufting i nedre kant av kledning mot grunnmur.
- Det er påvist spredte råteskader i bordkledningen.
- Det er ingen musesperre i nedre kant av konstruksjon.
- Det er værslitt/oppsprukket trevirke/trepaneler.

- Råteskadet trekledning må skiftes ut.
- Lokal utbedring må utføres.
- Det bør foretas tiltak for å bedre lufting av kledningen.
- Det må foretas tiltak for å lukke avviket.
- Musesperre må etableres.

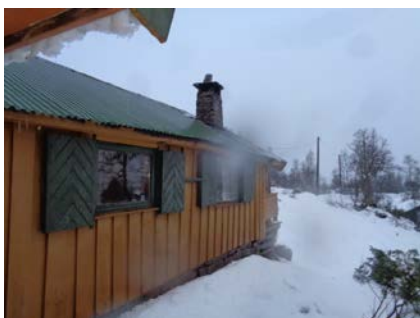
Det er ikke montert takrenner eller nedløp på boligen.

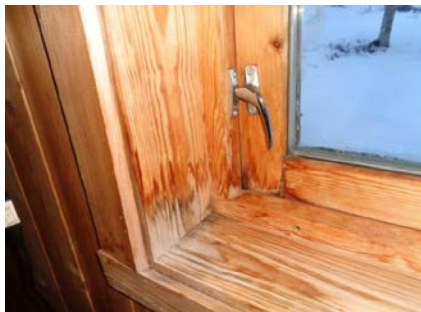
- Det er påvist at enkelte vinduer er vanskelig å åpne/lukke.
- Det er påvist tegn på innvendig kondensering av enkelte vindusglass.
- Karmene i vinduer er slitte og det er sprekker i trevirket.

Kondensmerker i vindusposter og i karmen.

- Det må påregnes noe vedlikehold og at enkelte vinduer må skiftes ut.
- Det bør gjøres tiltak for å bedre ventilering av rommet.
- Kondensering på enkelte glass har medført fuktskader i treverk som kan medføre utskiftningsbehov av enkelte vinduer.
- Det må foretas lokal utbedring.

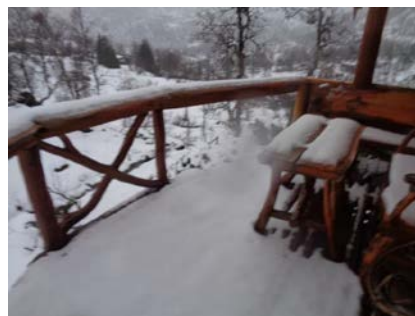
Store åpninger i rekkverk.

- Åpninger i rekkverk må endres for å tilfredsstille krav på byggemeldingstidspunktet.
- Det må foretas tiltak for å lukke avviket.
- Det er ikke krav om utbedring av rekkverkshøyde opp til dagens forskriftskrav.
