Skoran 19, 4364 SIREVÅG

**Lækker 2-roms på bakkeplan med flott utsikt! Oppgradert bad og eget vaskerom. Mulighet for rask overtakelse.**

# Tilstandsrapport

## BOLIGBYGG MED FLERE BOENHETER

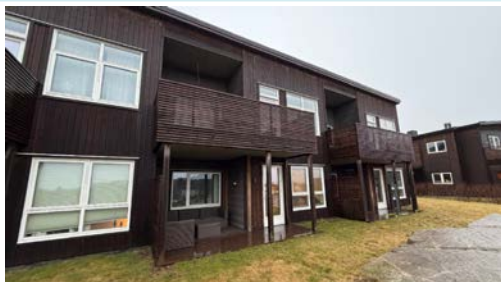
Det er stedvis registrert noe begynnende slitasje/krakelering i overflater som er særlig utsatt for sol og fuktighet. Vedlikehold av forholdet antas å falle inn under sameiets ansvar.

Dersom forholdet ikke følges opp kan slitasjen øke over tid og føre til ytterligere nedbrytning av overflatene.

Korroisjon i innfestningsspiker kan over tid føre til svekket innfestning og økt slitasje på glasslistene.

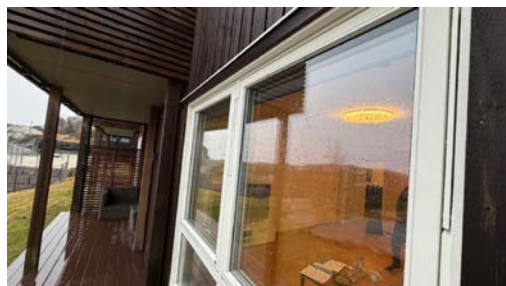
### TG 2 Dører

Iring/korrosjon i hengsler og beslag kan over tid medføre økt slitasje og redusert funksjon.  
Det anbefales rengjøring og korrosjonsbehandling, eventuelt utskifting ved behov.

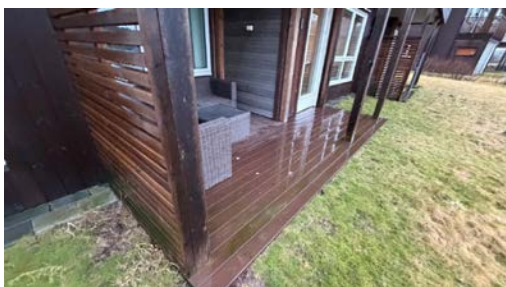
Lav oppbrett/sokkel omliggende rørøpstikk i gulv.  
Mindre riss i sveiset skjøt på gulv.

Forholdet kan gi redusert tetthet lokalt, men risiko for skade vurderes som begrenset da gulvet er etablert på plate på mark.  
Det anbefales lokal utbedring i skjøt og omliggende rørøpstikk i gulv.

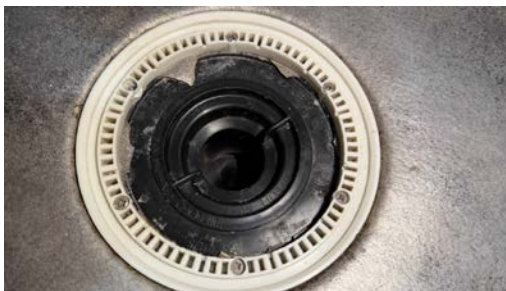
Det er påvist andre avvik.: Lav oppbrett/sokkel omliggende røroppstikk i gulv.

Mindre riss i sveiset skjøl på gulv.

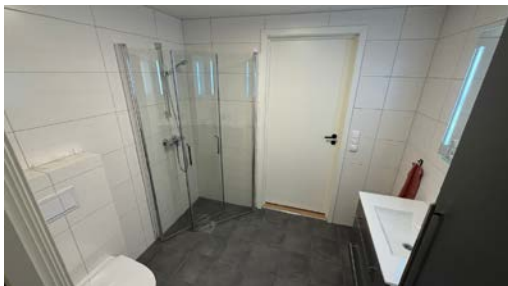
## 1. ETASJE > BAD

Variable fuktverdier i vegg i dusjnisen ved overflatemåling, påregnelig normalt når dusj er i bruk. ingen registrert riss eller bom.

- Det er påvist avvik i fallforhold til sluk i forhold til krav i forskrift på byggetidspunktet.

Det er registrert mindre fall på gulv utenfor dusjnisen enn anbefalt referansenivå for våtrom. Dette kan medføre redusert avrenning og økt risiko for vannansamling. Videre er oppbrett av membran målt til mindre enn 15 mm, noe som avviker fra krav.

- Til tross for avviket i fall/høydeforskjell til sluk, vil gulvet fortsatt kunne lede vann mot sluket, men med redusert effektivitet. Dette kan potensielt øke risikoen for vannansamling i enkelte områder av badet.

Forholdet vurderes likevel ikke som et avvik som kan påvirke våtrommets fuktsikkerhet.
