Svehaugen 12B, 5550 SVEIO

**Lys og moderne leilighet | 2  
soverom | Delikat innredning |  
Naturskjønne omgivelser | Carport**

Befaringsdato: 14.10.2025

Rapportdato: 15.10.2025

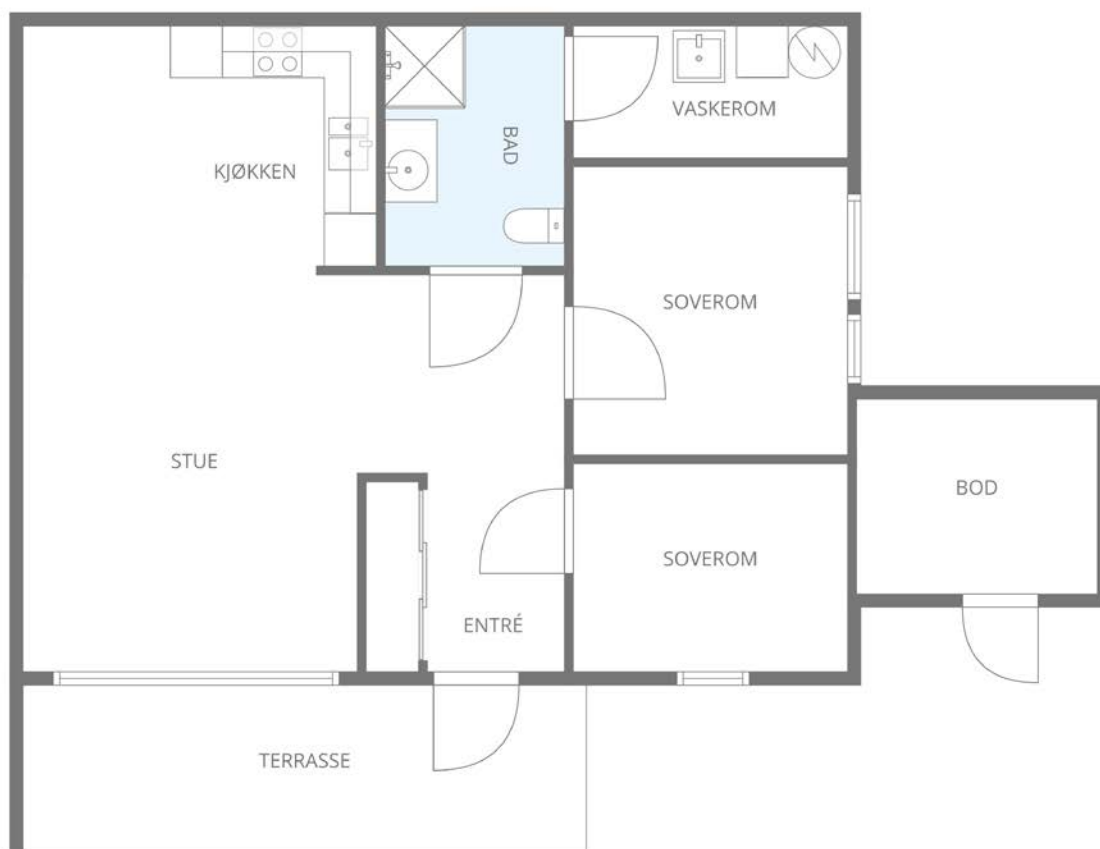
# Plantegning

Skissen er kun ment for å gi inntrykk av planløsning. Megler/Selger tar ikke ansvar for evt. feil. Plantegningen er ikke måltbar, og kan inneholde feil.
