Tilstandsrapport

Selveierleilighet (i blokk)

Sandslimarka 267 , 5254 SANDSLI

Befaringsdato: 30.03.2026

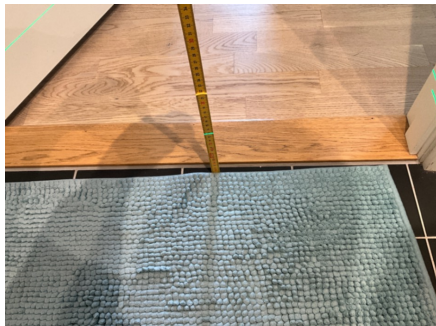
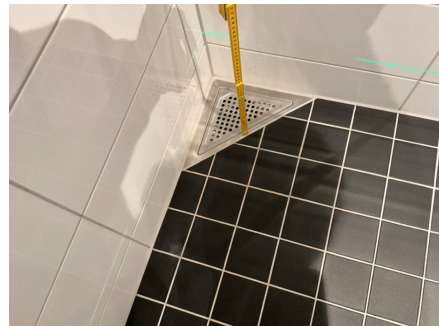
TG 1 Overflater Gulv

Det ble målt 42 mm nivåforskjell fra topp slukrist til topp flis ved dørterskel. Ved enkel funksjonstest rant vann til sluk.

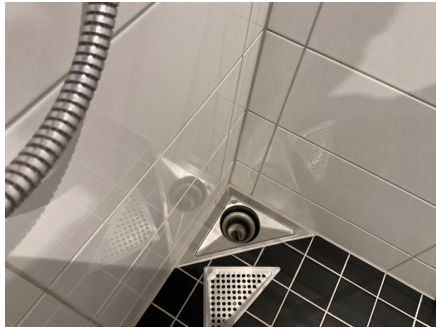
TG 1 Sluk, membran og tettesjikt

Stålsluk med smøremembran.

Bilder eller øvrig dokumentasjon på membranarbeid er ikke mottatt eller kontrollert. Det gjøres spesielt oppmerksom på at membran og mansjetter ikke er kontrollerbare uten destruktive inngrep (fjerning av fliser). Slike undersøkelser utføres ikke ved en tilstandsanalyse.

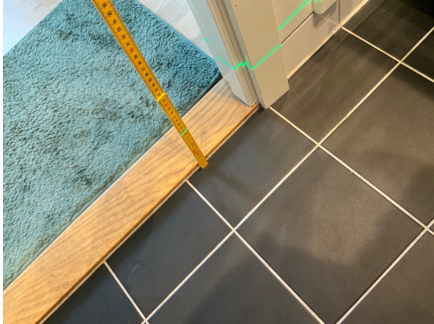
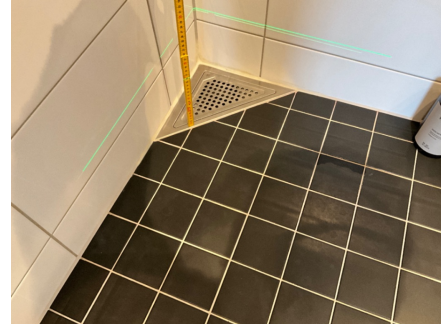
! TG 1 Overflater Gulv

Det ble målt mm nivåforskjell fra topp slukrist til topp flis ved dørterskel. Ved enkel funksjonstest rant vann til sluk.

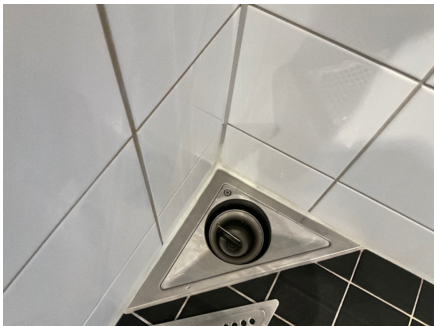
! TG 1 Sluk, membran og tettesjikt

Stålsluk med smøremembran.

Bilder eller øvrig dokumentasjon på membranarbeid er ikke mottatt eller kontrollert. Det gjøres spesielt oppmerksom på at membran og mansjetter ikke er kontrollerbare uten destruktive inngrep (fjerning av fliser). Slike undersøkelser utføres ikke ved en tilstandsanalyse.

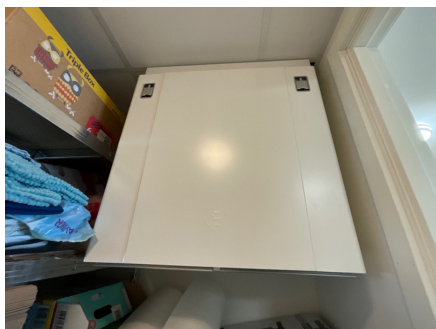
Ventilasjonssystemet sørger for at ny, frisk, filtrert og oppvarmet luft føres inn i leiligheten.

Anlegget er kun enkelt, visuelt kontrollert. Det anbefales å foreta service og filterbytte etter leverandørens anbefalinger.

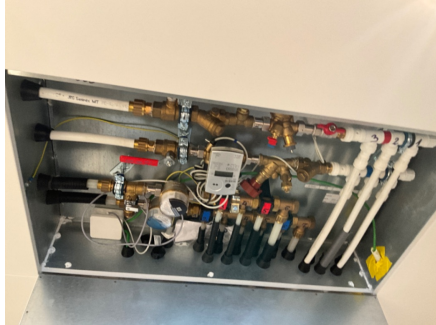
Varmesentral

Vannbåret varmesystem forsynt fra BKK fjernvarme. Viftekonvektor er montert i himling i stue/kjøkken. Begge badene har vannbåren gulvvarme. Fordelerstamme er plassert på bad ved hovedsoverom.
