Tilstandsrapport

Selveierleilighet (i blokk)

Sandslimarka 267 , 5254 SANDSLI

gnr. 116, bnr. 273, snr. 108

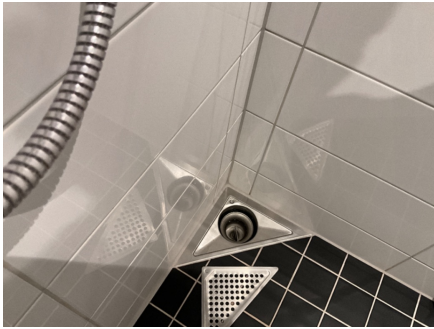
5. ETASJE > BAD (5,1 M²)

TG 1 Sluk, membran og tettesjikt

Stålsluk med smøremembran.

Bilder eller øvrig dokumentasjon på membranarbeid er ikke mottatt eller kontrollert. Det gjøres spesielt oppmerksom på at membran og mansjetter ikke er kontrollerbare uten destruktive inngrep (fjerning av fliser). Slike undersøkelser utføres ikke ved en tilstandsanalyse.

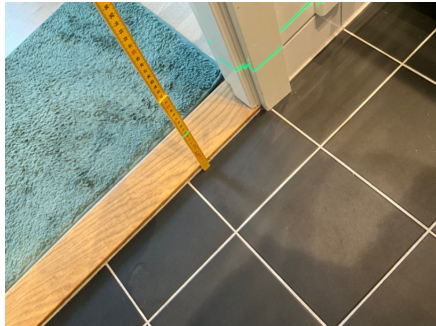
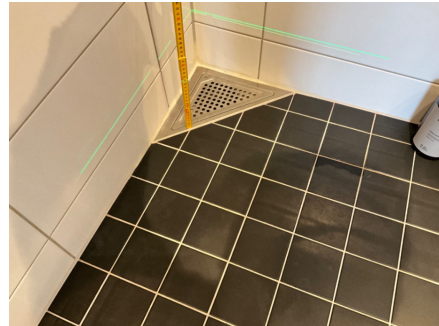
5. ETASJE > BAD (5,4 M²)

! TG 1 Overflater Gulv

Det ble målt 30 mm nivåforskjell fra topp slukrist til topp flis ved dørterskel. Ved enkel funksjonstest rant vann til sluk.

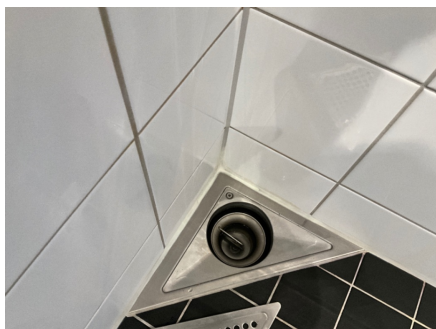
5. ETASJE > BAD (5,4 M²)

! TG 1 Sluk, membran og tettesjikt

Stålsluk med smøremembran.

Bilder eller øvrig dokumentasjon på membranarbeid er ikke mottatt eller kontrollert. Det gjøres spesielt oppmerksom på at membran og mansjetter ikke er kontrollerbare uten destruktive inngrep (fjerning av fliser). Slike undersøkelser utføres ikke ved en tilstandsanalyse.

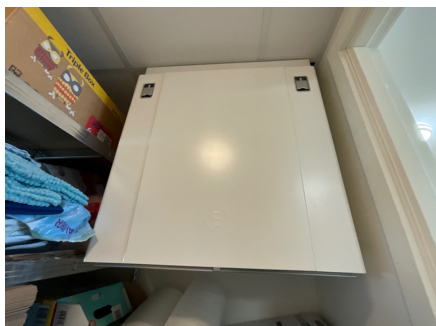
Ventilasjonssystemet sørger for at ny, frisk, filtrert og oppvarmet luft føres inn i leiligheten.

Anlegget er kun enkelt, visuelt kontrollert. Det anbefales å foreta service og filterbytte etter leverandørens anbefalinger.
