Søndre Eidsvei 1C, 1940 BJØRKELANGEN

**Moderne og innholdsrik 3-roms
selveierleilighet fra 2016 – Heis –
Garasje – Veranda med utsikt**

Tilstandsrapport

SELVEIERLEILIGHET

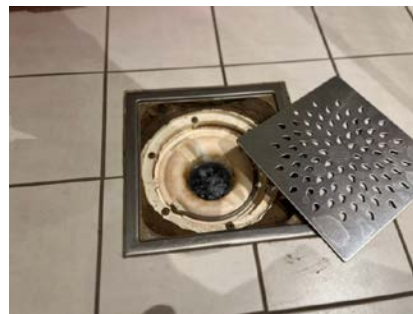
Vurdering av avvik:

- Det er mulighet for at det kan forekomme vannlekkasje på våtrommet hvor vann ikke vil gå til sluk.
- Det er påvist at høydeforskjell fra topp slukrist til gulv/synlig topp membran ved dørterskel er mindre enn 25 mm.
- Det er påvist avvik i fallforhold til sluk i forhold til krav i forskrift på byggetidspunktet.

- Til tross for avviket i fall/høydeforskjell til sluk, vil gulvet fortsatt kunne lede vann mot sluket, men med redusert effektivitet. Dette kan potensielt øke risikoen for vannansamling i enkelte områder av badet.
- Eventuelt lekkasjevann fra utstyr utenfor dusjsone vil ikke ha en naturlig vei til sluket. Dette kan føre til at vann samler seg på gulvet og potensielt renner ut av rommet eller trenger inn i konstruksjonen.

Det er vurdert at eventuelt lekkasjevann vil kunne bli stående eller bli ledet til sluk før det renner over terskel, det er derfor ikke behov for umiddelbare tiltak.

Konsekvens av for lite fall mot sluk på våtromsgulv kan føre til at vann blir stående eller renne over terskel og skade tilstøtende konstruksjoner.

Det er benyttet smøremembran, som tettesjikt, iht. FDV dokumentasjon fra utbygger.

Det foreligger ferdigattest og det er da vurdert at uavhengig kontroll er utført i tiltaket og våtrommet er bygget iht. gjeldene regelverk på byggetidspunktet.

Sluk i dusjsone.

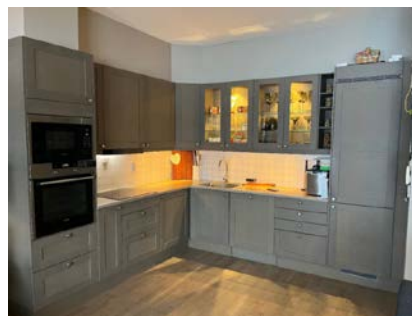
Kjøkkeninnredning med profilerte og vitrine fronter, laminert benkeplate med nedfelt vaskesum og platetopp med komfyrvakt, integrert oppvaskmaskin, stekeovn, micro og kjøl/frys. Lekkasjestopper i benkeskap. Parkett på gulv og fliser på vegg over kjøkkenbenk. Ved fuktsøk ble det registrert normale verdier på utsatte steder.

Kjøkkeninnredning.

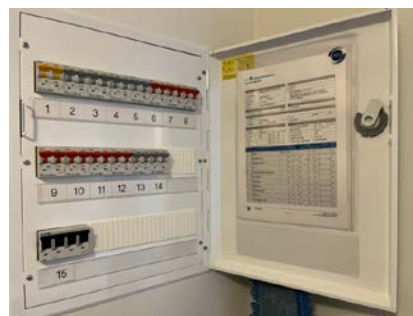
På grunnlag av opplysninger fra eier/kunde, fremvist dokumentasjon, tilstand og alder er det ikke behov for utvidet el-kontroll. Det bemerkes at undertegnede taksmann ikke er fagmann innen elektro og kontrollen er forenklet og utelukkende på det som er synlig, det kan derfor være feil med anlegget som ikke er oppdaget.

Sikringssskap.
