Bronserøysa 8, 1940 BJØRKELANGEN

**Eksklusiv funkisbolig med  
takterrasse, jacuzzi, dobbelgarasje  
og gjennomført stil – midt i  
populære Festningsåsen.**

# Tilstandsrapport

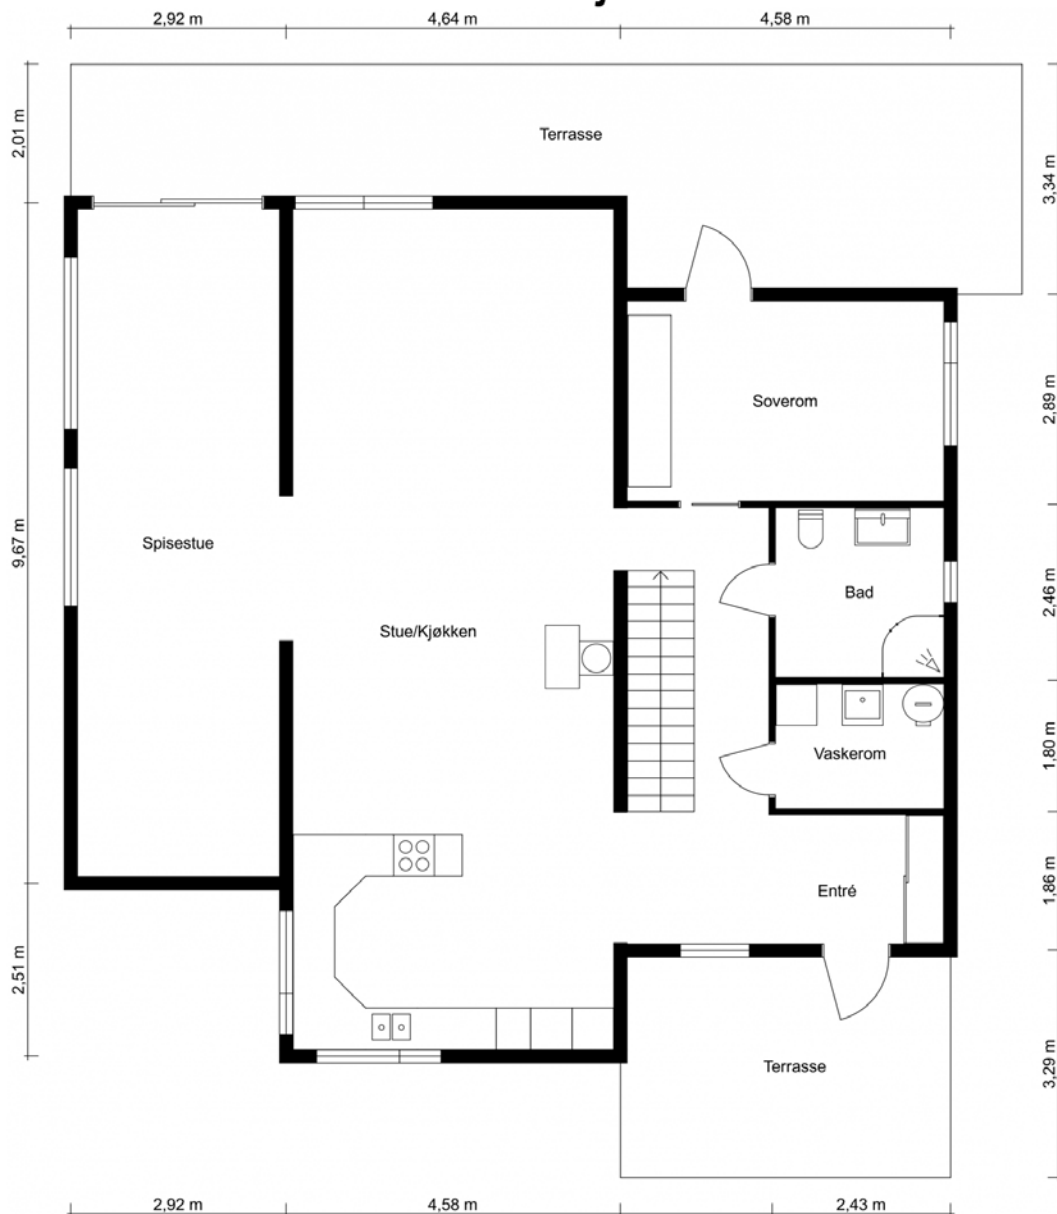
## 1. Etasje

Avvik av mål kan forekomme og er ikke en eksakt tegning av nåværende bruk/utseende eller areal av boligen.

Plantegningen er ikke i målestokk og noe avvik kan forekomme.

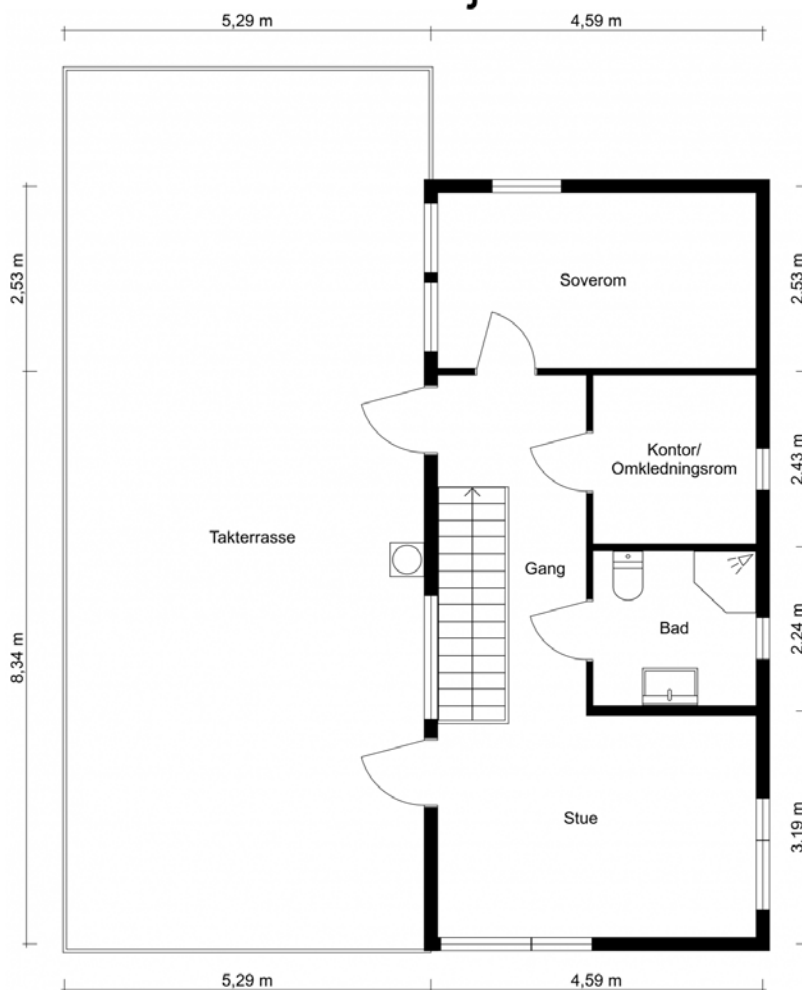
## 2. Etasje

Avvik av mål kan forekomme og er ikke en eksakt tegning av nåværende bruk/utseende eller areal av boligen.

Plantegningen er ikke i målestokk og noe avvik kan forekomme.
