Trondheimsveien 189

Tilstandsrapport

BOLIGBYGG MED FLERE BOENHETER

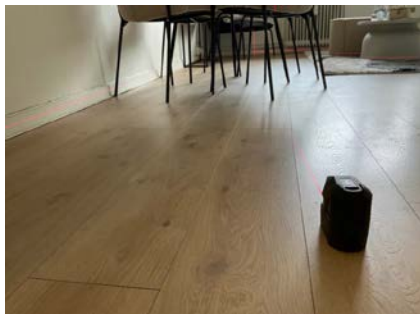
- Målt høydeforskjell på mellom 10 - 20 mm innenfor en lengde på 2 meter. Tilstandsgrad 2 gis med bakgrunn i standardens krav til godkjente måleavvik.

Nivellering stue/kjøkken, avvik ca. 10-20 mm

- For å få tilstandsgrad 0 eller 1 må høydeforskjeller rettes opp. Ytterligere undersøkelser må foretas for å få kartlagt omfanget for utbedring.

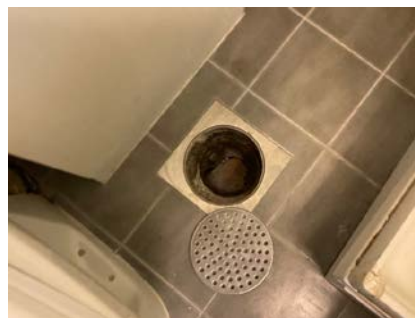
Støpejern sluk

- Våtrommet må totalrenoveres. Alle forhold med tettesjikt, våtsone, sluk m.m. må dokumenteres.

Kostnadsestimat: 100 000 - 300 000

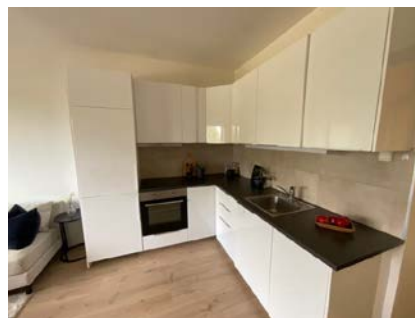
2 ETASJE > STUE/KJØKKEN M/UTG. BALKONG

Tidsriktig glatt foliert høyglans innredning fra IKEA, soft close, armatur, laminat benkeplate med nedfelt stålalum og keramisk topp, integrert komfyr, oppvaskmaskin (smal type), kjølfrys.

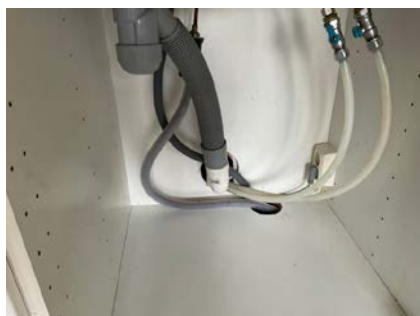
Det er antatt avløpsrør av støpejern. Ligger skjult i konstruksjonen.

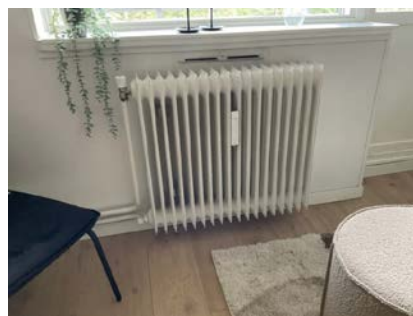
Det er installert fjernvarme, radiatorer.
