Asbølljårvegen 1, 7327 SVORKMO

**Enebolig med utleie | 2 mål tomt |
Parkering i garasje og redskapshus

Enebolig asbølljårvegen 1
Asbølljårvegen 1
7327 Svorkmo

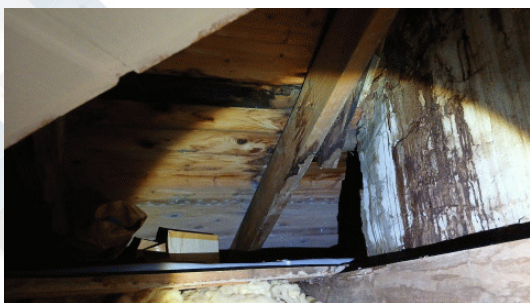
Merknader: - Adkomst til kaldt loft over 2.etg fra luke i himling i 2.etg. Skille mot 2.etg er delvis isolert

- Det observeres misfarging og tegn til råte av eldre opprinnelse på deler av bordtak og på trevirke ved skorstein. Dette kan komme av eldre lekkasje fra før det ble montert nytt yttertak, men også av tidvis kondens som følge av luftlekkasjer fra oppvarmet rom og begrenset ventilering.
- Det er misfarging på tro og konstruksjon
- Undertak rimer på befaringsdagen. (tegn til dårlig lufting/dampsperre opp mot kaldt loft)
- Bør holdes ved tilsyn ved større temperaturskjeller ute og inne.
- Ved eventuelle fornyinger i himling i 2.etg så anbefales det å rive til konstruksjon for å etablere lufting, isolasjon og dampspærre etter nyere prinsipper.

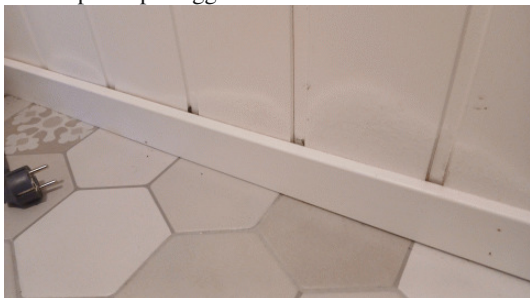
Det er påvist avvik på skjøter og underkant av plater.

Det er påvist fuktskader/spor etter skadedyr.

Merknader: - MDF plater på vegger og MDF panel i himling er uegnet materiale på vaskerom.

- MDF plater på vegger sveller

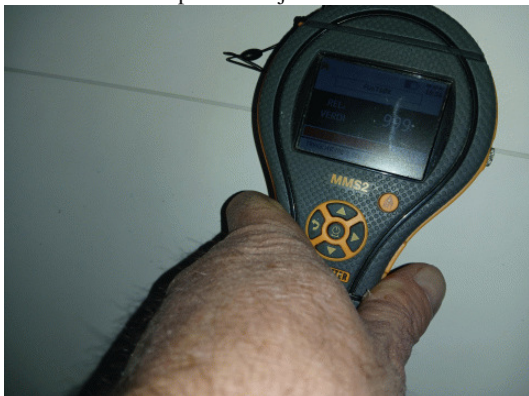
- Det er påvist avvik på skjøter og underkant av plater.
- Det er påvist fuktskader/spor etter skadedyr.
- Det er vinduer/dører i våtsonen.

Merknader: - Vindu og dør med omramminger i våtsoner virker ikke å være utført med fuktbestandig materiale.

- Baderomsplater glipper i skjøter i dusjsone.
- Fukt i baderomsplate i dusjsone

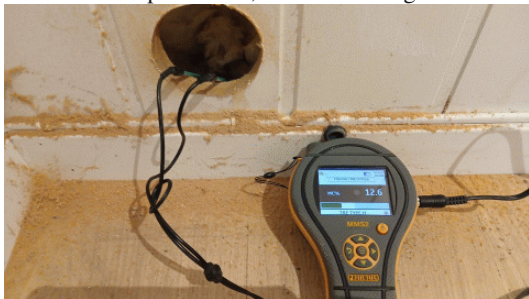
Fuktmåling og ventilasjon i kjeller

- Det er boret hull i tilstøtende rom eller fra undersiden.
 Det er fuktkontrollert med egnet fuktmåleverktøy.
 Det er ikke påvist tilstrekkelig med ventiler i vegger eller vinduer som er mulig å åpne.
 Tilluft og avtrekk vurderes som ikke tilstrekkelig.

- Merknader:** - Måles det høyere vektprosent enn 20% vil det kunne være tegn på fuktproblematikk i konstruksjonen men her måles vektprosent 12,6 % - Til luft og avtrekk vurdert som ikke tilfredsstillende i kjellerrom med varig opphold.

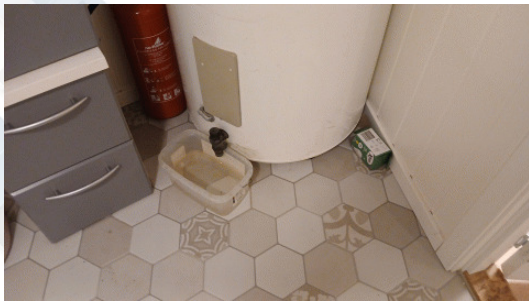
- Det er påvist avdrypp og fuktskjolder ved bereder.
 Berederens plassering er tilfredsstillende.
 Berederen er lekkasjesikret.

- Merknader:** Varmtvannsbereder på 200 l fra 1996 i kjeller
 Varmtvannsbereder på 113 l fra 2022 i 2 etasje
 Ukjent om varmtvannsbereder i kjeller forsyner leilighet i 1. etasje
