Kroktjødnevegen 2, 5412 STORD

**Romslig & praktisk tomannsbolig  
m/bl.a nydelig hage, drivhus &  
grillhytte. Varmepumpe.  
Familievennlig & attraktivt!**

Selveier tomannsbolig (vertikaldelt)  
Kroktjødnevegen 2  
5412 Stord

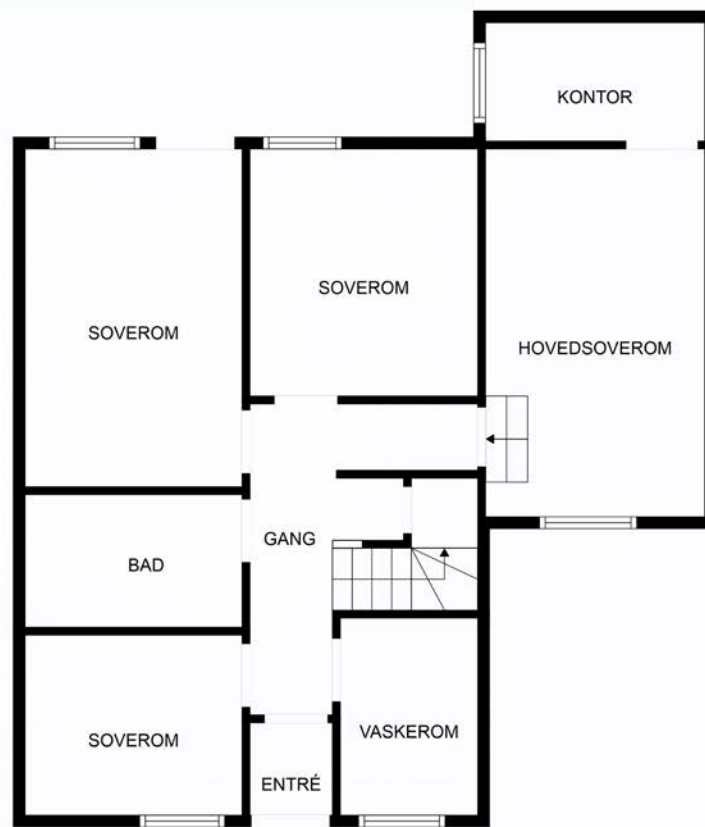
Tegningen er en illustrasjon av planløsning. Avvik kan forekomme.

Plantegningen er ikke i målestokk og noe avvik kan forekomme.

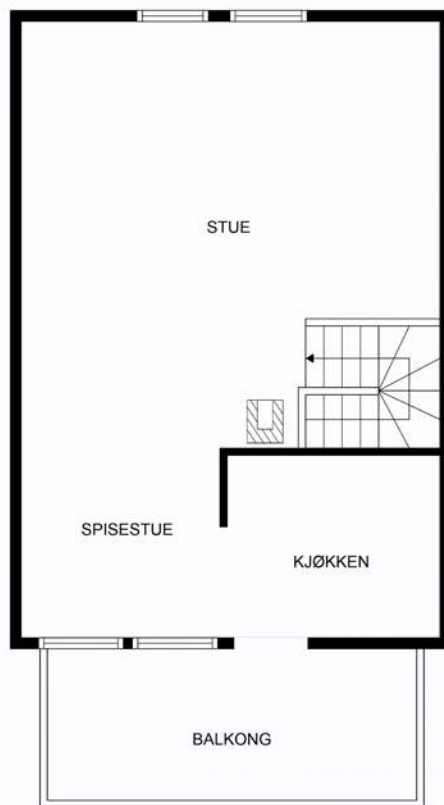
Tegningen er en illustrasjon av planløsning. Avvik kan forekomme.

Plantegningen er ikke i målestokk og noe avvik kan forekomme.

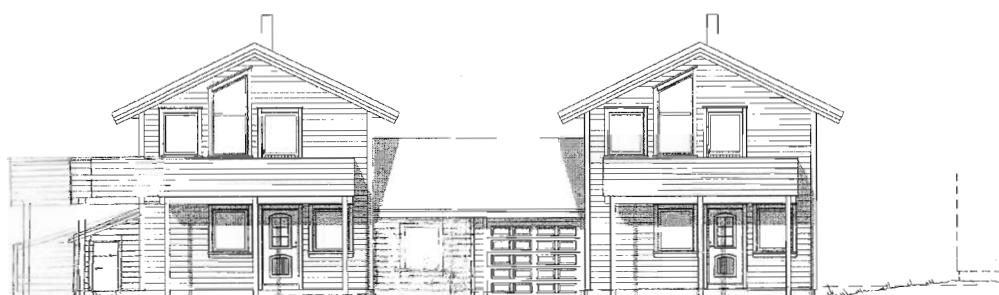
Fasade mot sør

30,65 M.O.H.  
O.K. FERDIG GOLV
