Bulls gate 2E, 3110 TØNSBERG

**2-roms leilighet med stort  
potensial -skap ditt eget  
drømmehjem i historisk bygård  
midt i sentrum!**

# Tilstandsrapport

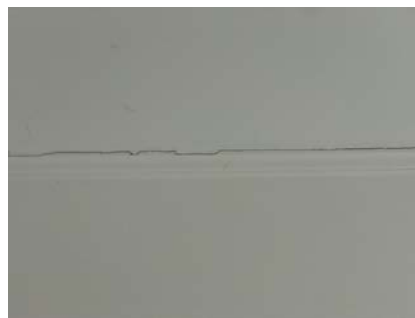
- Det er stedvis påvist synlige skader på overflater.

Innvendige overflater bærer preg av elde og slitasje, samt manglende vedlikehold. Parkettgulvet er misfarget, ripete og slitt. Det er registrert fuktskader i gulvet på kjøkkenet og foran varmtvannsberederen. På befaringsdagen ble det ikke målt fukt av betydning. På veggene er det flekker og merker, samt riss og sprekker i overgangen mellom tak og vegger. Det er også sprekker i hjørner på veggene, samt stedvis luftbobler i tapetet.

Overflatene må utbedres eller fornyes for å hindre videre forringelse og sikre tilfredsstillende innemiljø. Fuktskader i gulvet på kjøkkenet og foran varmtvannsberederen bør undersøkes nærmere og utbedres for å unngå risiko for mugg- og råteskader, samt ytterligere skade på konstruksjonen. Riss, sprekker og luftbobler i tapetet bør utbedres for å forhindre videre skadeutvikling og opprettholde estetisk standard.

**Kostnadsestimat: 100 000 - 200 000**

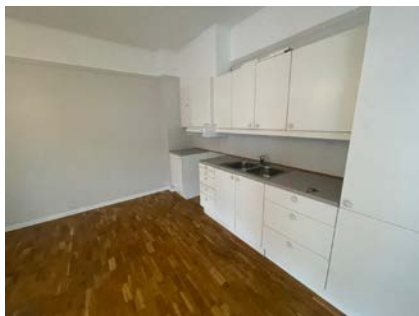
Det er påvist skader på overflater/kjøkkeninnredning utover normal slitasjegrad. Kjøkkenet bærer preg av elde og slitasje. Det er registrert fuktskader på gulvet, samt fuktskader på innredning og benkeplate.

Det må gjennomføres utbedring eller utskifting av skadede overflater, innredning og benkeplate for å hindre videre forringelse og redusere risiko for ytterligere fuktskader, som kan føre til muggdannelse og skader på underliggende konstruksjoner.

**Kostnadsestimat: 20 000 - 100 000**

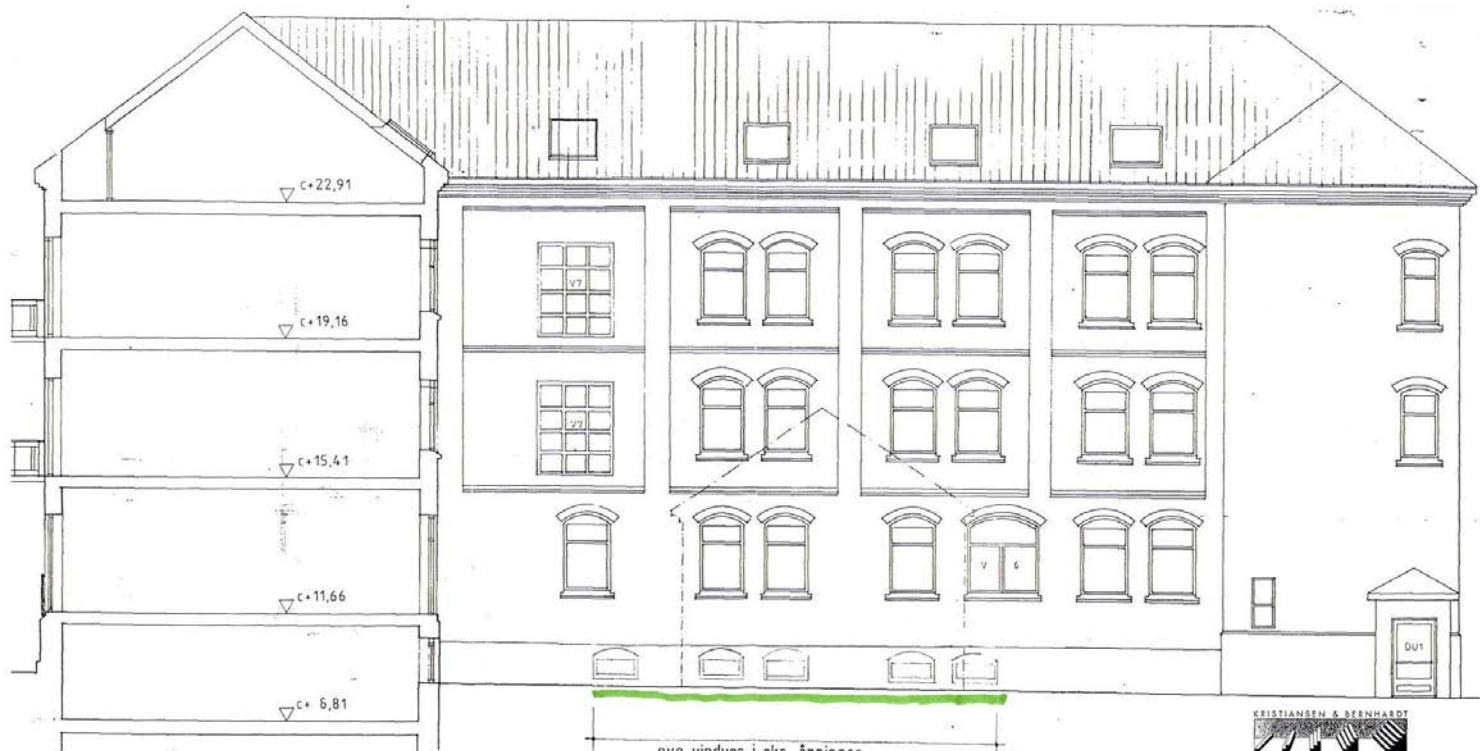
FASADE MOT GÅRDSPLASS (SYD)

nye vinduer i eks. åpninger

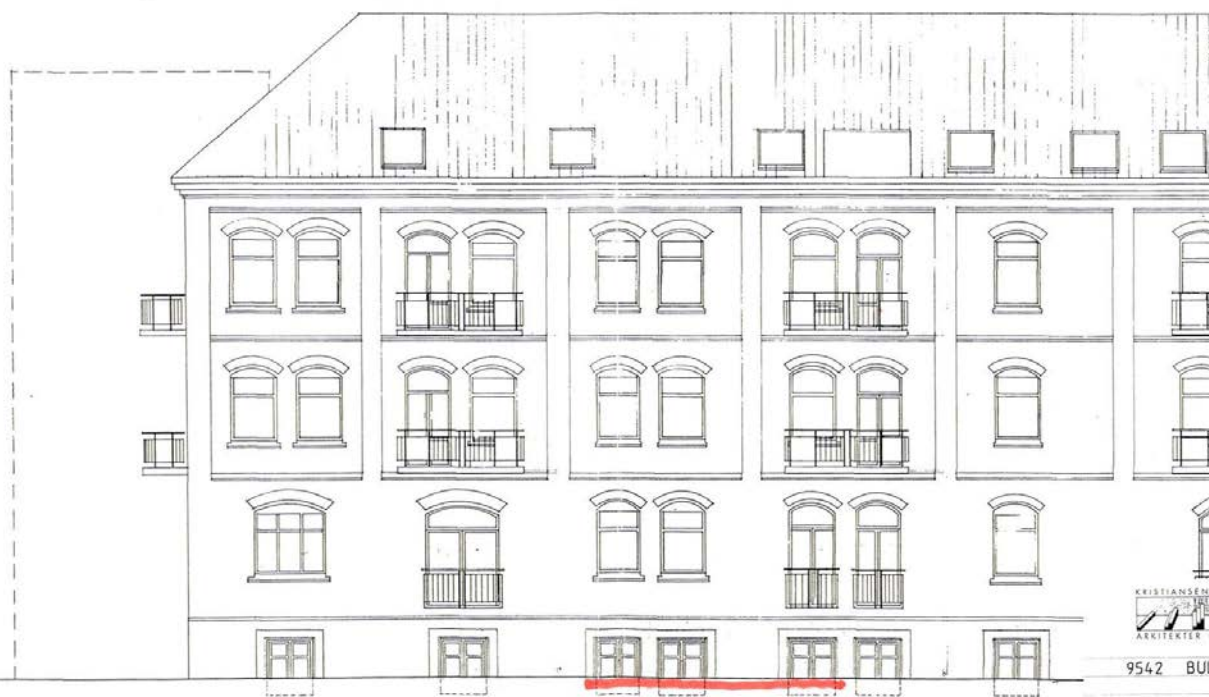
FASADE MOT BULLSGATE (VEST)

HYNSATTE VINDUER I EKS. ÅPNINGER
