# Rekkehus med svært attraktiv og barnevennlig beliggenhet - Etterisolert, ny kledning og vinduer

# Tilstandsrapport

# gnr. 14, bnr. 293

Befaringsdato: 12.05.2025

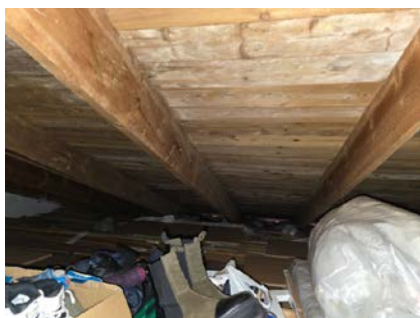
### Takkonstruksjon/Loft - avvik

- Det er avvik:
  - På befaringsdagen var det skjolder på undertak ut mot gesimser. Forholdet skyldes varmluftslekkasje via utette/manglende dampsperrer fra underliggende boligrom. Luft har deretter kondensert på undertaket i kalde perioder.

- Tiltak:
  - Utbedring vurderes som kostbart, og eventuelt tiltak kan vurderes etter egen nytteverdi av loftet.

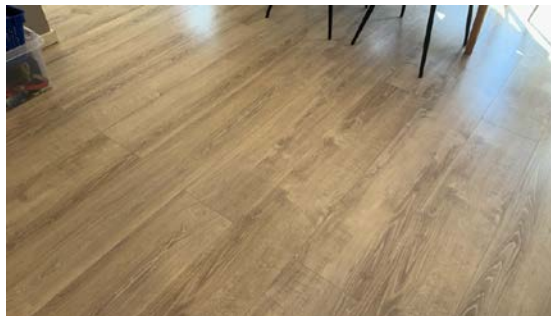
### Overflater - avvik

- Det er avvik:
  - Stedvis knirk i gulv. Dette er noe som varierer med årstider.

- Tiltak:
  - Utbedring av knirk kan vurderes etter eget ønske.

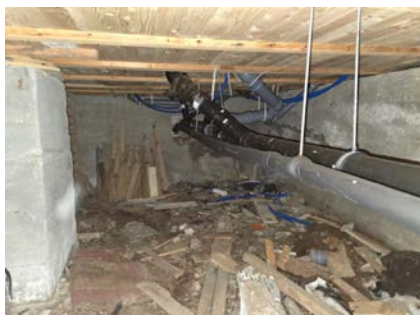
- Det er avvik:
  - Det er observert organiske materialer.
  - Noe jordfuktighet.

- Tiltak:
  - Ved montering av en avtrekksvifte vil miljøet bedres.

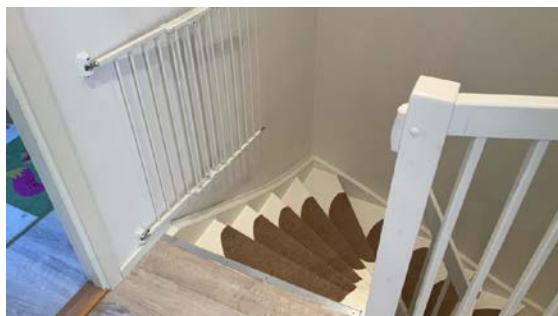
## TG 1 Innvendige trapper

## TG 2 Innvendige trapper - avvik

- Håndløper bør monteres, men det var ikke krav på byggetidspunktet.

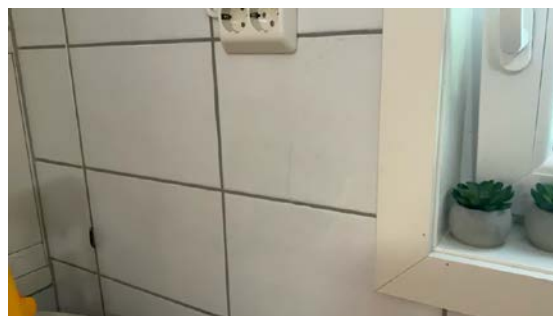
## TG 2 Overflater vegger og himling - avvik

- Det er avvik:
  - Sprekk i en veggflis.

- Tiltak:
  - Kosmetisk betydning.

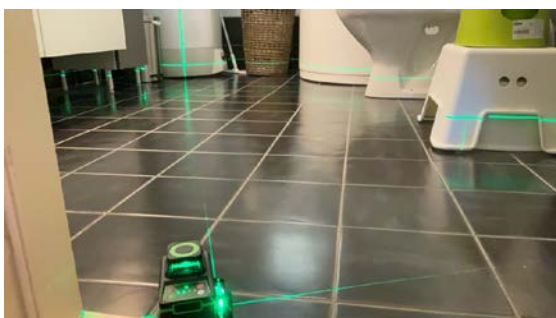
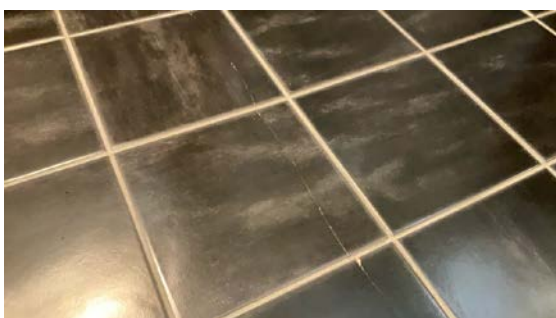
## 1. ETASJE > BAD

- Baderomsgulvet har sprekker. Underliggende membran kan ha skader.
- Gulvflaten har ikke tilstrekkelig fall til sluksonen.

- Oppgradering må vurderes.
- Jevnlig ettersyn av sluket anbefales.
