Lettstelt leilighet med lys og romslig terrasse og god atmosfære - Borgenhaugen!

Tilstandsrapport

Befaringsdato: 08.04.2026

Rapportdato: 16.04.2026

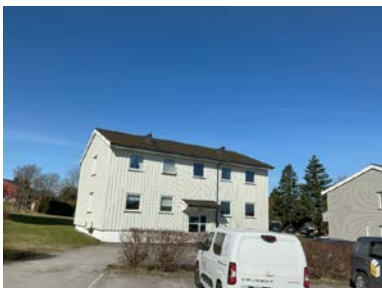
Avvik: • Taktekkingen har mose og slitasje på grunn av elde.

Taktekkingen er av stål/aluminiumsplater. Taket er besiktiget fra bakkenivå. Tak (takkonstruksjon, taktekking og skorstein) er kun observert fra bakkenivå og vurderingen er begrenset av dette. Det er ikke sikkerhetsmessig forsvarlig å bevege seg ut på taket eller observere fra stige. Selv om det ikke er avdekket skader under befaringen, betyr ikke dette at det ikke foreligger skader som en besiktigelse på taket kan avdekke. Vær oppmerksom på denne risikoen. En undersøkelse av taket kan utføres av en fagperson under tilstrekkelige sikkerhetsforhold.»

Det anbefales å fjerne mose, da mose kan redusere levetiden på tekkematerialet. Utføre tiltak for å lukke avvik.

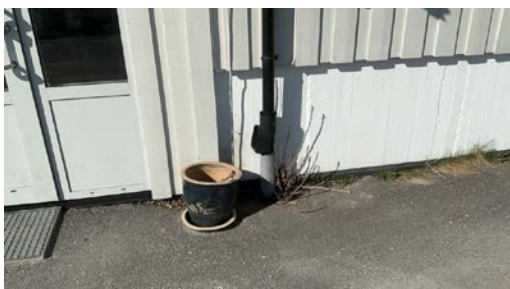
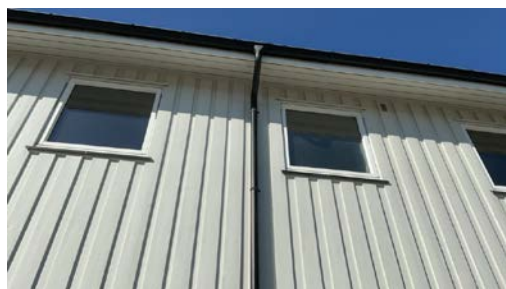
Nedløp og beslag

Avvik: • Det mangler snøfangere på hele eller deler av taket, men det var ikke krav om dette på byggemeldingstidspunktet.

- Overvåk tilstanden jevnlig. For å få tilstandsgrad 0 eller 1 må beslag/renner/nedløp skiftes ut, men tidspunktet for når dette er nødvendig er vanskelig å si noe om.
- Det er ikke krav om utbedring av snøfangere opp til dagens krav.

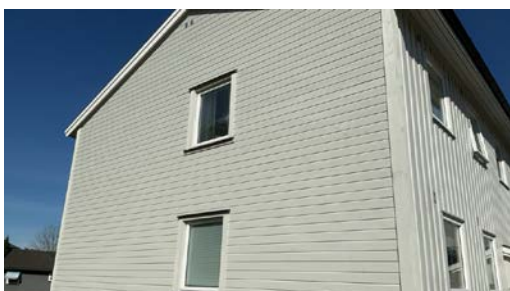
TG 2 Vinduer

Avvik: • Det er påvist tegn på innvendig kondensering av enkelte vindusglass.

- Kondensering på enkelte glass har medført fuktskader i treverk som kan medføre utskiftingsbehov av enkelte vinduer.
- Andre tiltak:

Det må gjøres tiltak for å lukke avviket.

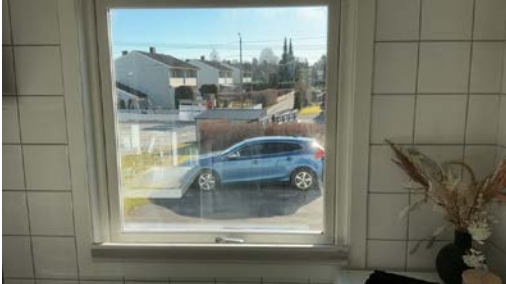
TG 1 Dører

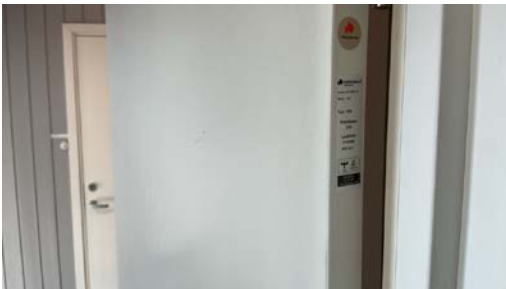
TG 2 Balkongdør

- Det er avvik:

Utføre vedlikehold. Manglende vedlikehold vil redusere levetiden på konstruksjonsdelene.

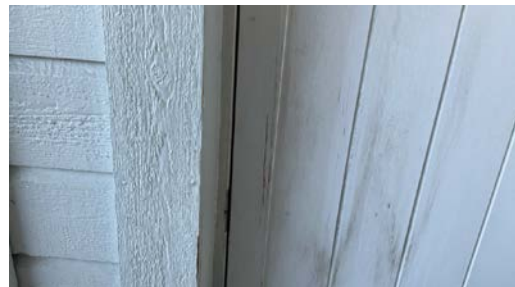
TG 2 Balkonger, terrasser og rom under balkonger

det er registrert avfasett maling, sprekker og noe råte i tippbord på rekkverk. Registrert lav rekkverkshøyde.

Utføre vedlikehold. Manglende vedlikehold vil redusere levetiden på konstruksjonsdelene.

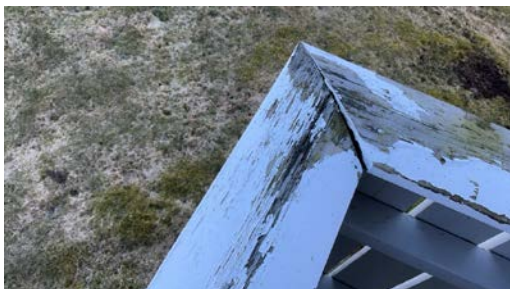
TG 2 Utvendige trapper

- Det påviste fuktnivå gir grunn til å overvåke konstruksjonen jevnlig for å se utvikling over tid, og eventuelt foreta tiltak for å unngå fuktskader.

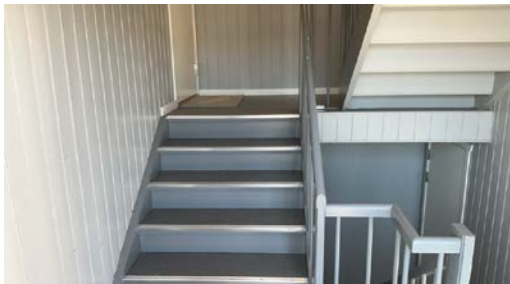
Det er registrert skader og hakk i dørblad.

TG 2 Innvendige dører

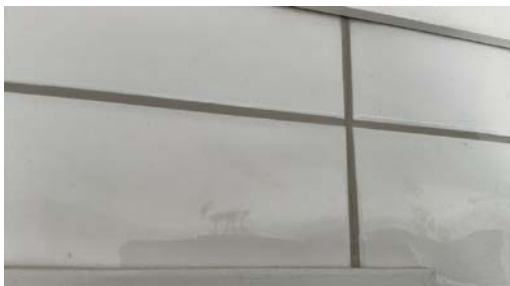
TG 2 Overflater Gulv

Avvik: • Det er påvist at noen fliser har bom (hulrom under).

Det er registrert noe avskaling på flis.

- Selv om bom eller hullid ikke alltid er et umiddelbart problem, bør det overvåkes nøye før eventuell utvikling i sprekker i flisfuger e.l. oppstår. Dette må en foreta tiltak for, for å begrense utviklingen.

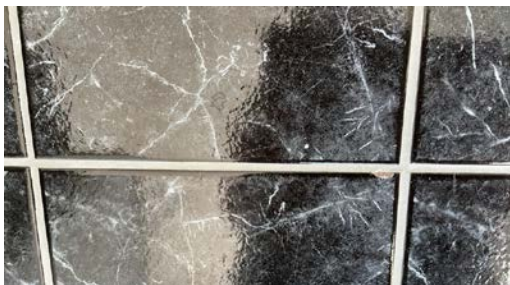
TG 3 Sluk, membran og tettesjikt

Avvik: • Det er påvist tegn på utettheter på våtrommet.

- Utettheter i tettesjiktet på våtrommet kan føre til fuktskader i bakenforliggende konstruksjoner dersom det ikke blir foretatt tiltak på våtrommets tettesjikt.

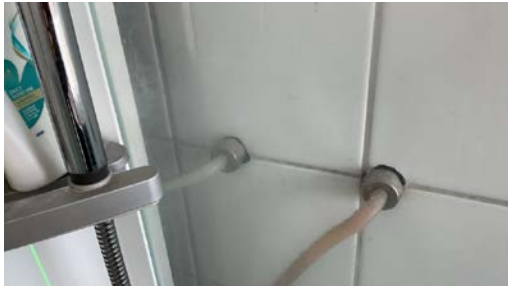
1. ETASJE > BAD

Avvik: • Det er påvist riss/sprekker i utstyr på våtrommet.

Sanitærutstyr og innredning

- Riss er vanligvis overfladiske skader i servantens overflate eller glasur. Konsekvensene av riss er hovedsakelig kosmetiske.

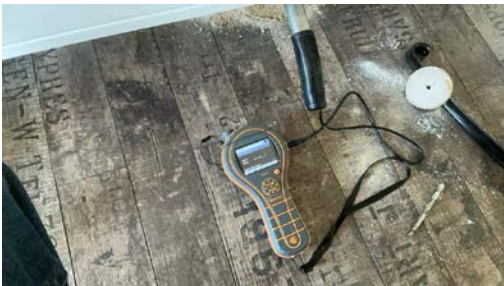
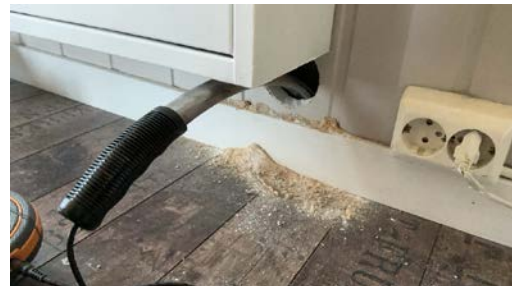
1. ETASJE > STUE/KJØKKEN

KJØKKEN

Den enkelte må vurdere behov for tiltak. Tetting rundt blandeblender bør utbedres for å unngå fuktskader.

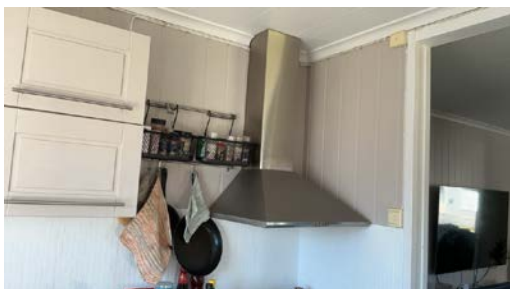
TG 2 Vannledninger

Avvik: • Mer enn halvparten av forventet brukstid er passert på innvendige vannledninger.

- Det er ikke behov for utbedringstiltak siden anlegget fungerer i dag, men ut ifra alder kan skader plutselig oppstå på eldre anlegg.
- I forbindelse med oppgradering av våtrom vil det være naturlig med utskiftning av rør.

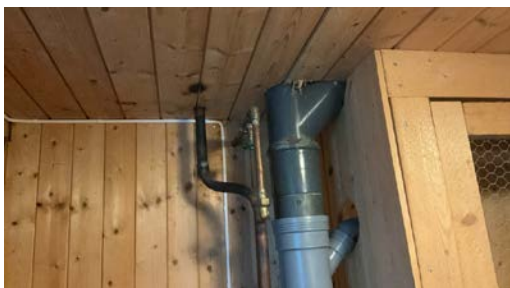
TG 2 Ventilasjon

- Det er påvist mangelfull ventilasjon på ett eller flere rom i boligen.

Selger informerer om at det er kondens problematik på enkelte vinduer i boligen, noe som tyder på mangelfull ventilasjon.

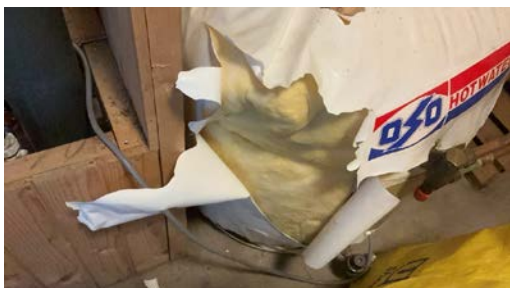
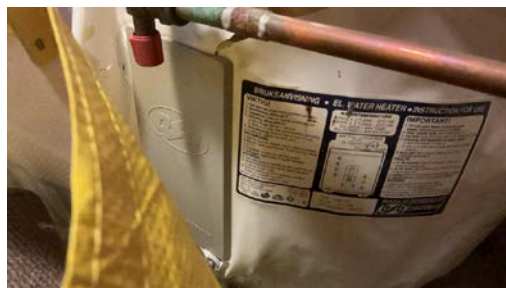
Bereder er ikke plassert i rom med sluk eller annen form for lekkasjesikring.

Det var vanlig å koble varmtvannsbereder i stikkontakt når denne varmtvannsberederen ble tilkoblet. I dag er det krav om at nye varmtvannsberedere med effekt på 1500 W eller mer skal være fast tilkoblet.

Automatisk lekkasjestopper anbefales montert.
