Tilstandsrapport

Boligbygg med flere boenheter

Molløesmauet 1C , 5017 BERGEN

Boligbygg med flere boenheter - Byggeår: 1897

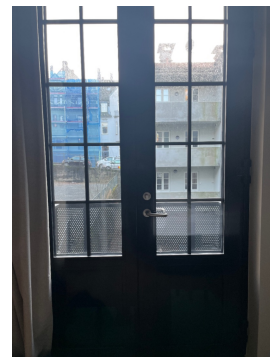
! TG IU Andre utvendige forhold

Det er ikke foretatt tilstandsvurdering av bygningsdeler som er underlagt sameiets ansvarsområde.
Det gjelder i hovedsak yttervegger, takkonstruksjon, radon, drenering, grunnmur, grunn/fundamenter, felles trapper og trapperom, balkonger/terrasser, utvendig vann og avløp og andre tomteforhold. Nevnte bygningsdeler er vurdert i den grad de har tilknytning til enheten, som eks, overflater på innsiden av yttervegger mot enheten etc.

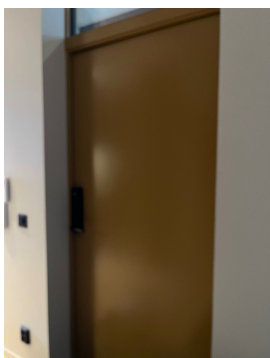
! TG 1 Dører

Ytterdør med glatt finer av god kvalitet er kontrollert for utførelse og slitasje.

Terrassedør med glass er kontrollert for samme.

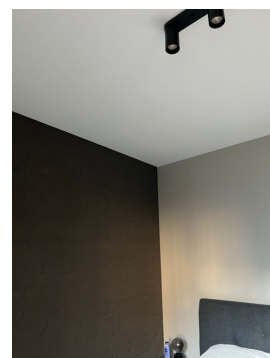
! TG 1 Overflater

Innvendige gulv med parkett fra 2024.
Innvendige vegger og himling med malte overflater.
Det er kontrollert for knirk og svikt og visuelt for fuktskjolder og skader.
Innvendige overflater fremstår med noe tilpasset oppgradering, tilstandsgrad basert på helhet.

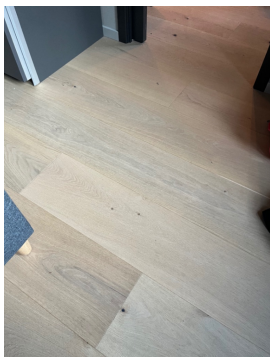
! TG 1 Etasjeskille/gulv mot grunn

Gulv mot grunn i betong og etasjeskille i trebjelkelag fra byggeår er kontrollert for horisontalt avvik målt med laser. Det er noe synlig skjevhet, men utførte målinger tilfredsstillende dagens krav til avvik.

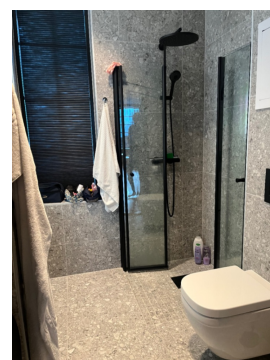
Bad fra 2024 med fliser på gulv og vegg.
Smøremembran og plastsluk med dokumentert utførelse.
Varmekabler i gulv, dusjhjørne, kabinett, balansert ventilasjon og vegghengt toalett.

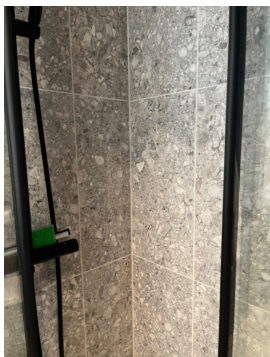
! TG 1 Overflater vegger og himling

Vegger og himling er sjekket for sprekker i fuger, bom i fliser, utførelse og for generell slitasje.

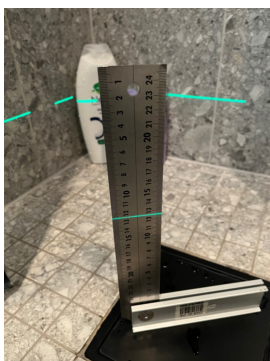
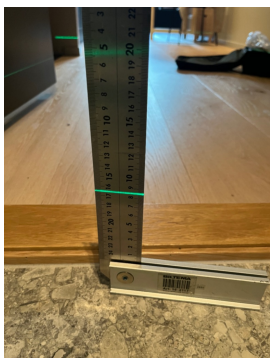
! TG 1 Overflater Gulv

Sluk er plassert i dusjhjørne.
Fall til sluk fra øvrige lekkasjepunkt er sjekket med laser.
Overflate er sjekket for riss og bom i fuger/fliser, og terskel ved dør er kontrollert.

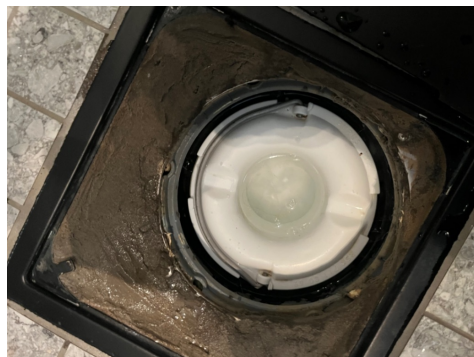
! TG 1 Sluk, membran og tettesjikt

Sluk og membran er kontrollert

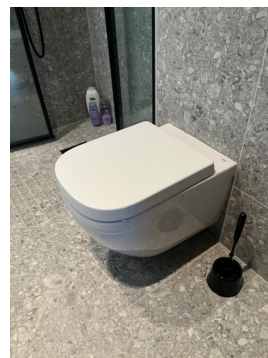
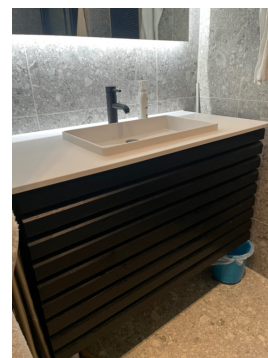
! TG 1 Sanitærutstyr og innredning

Benkeskap med nedfelt servant, speil med belysning over.

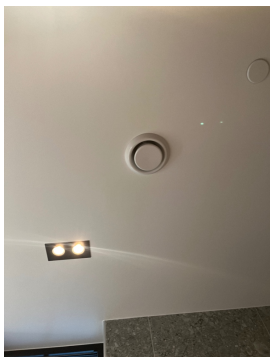
! TG 1 Ventilasjon

Balansert ventilasjon med avtrekk og tilfredstillende luftespalte for tilluft.

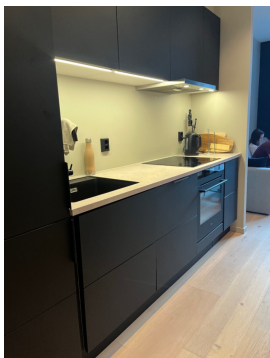
! TG 1 Overflater og innredning

Kjøkken med glatte fronter.
Benkeplate med nedfelt vask og platetopp.
Kømfyr, oppvaskmaskin og kjøleskap/frys.

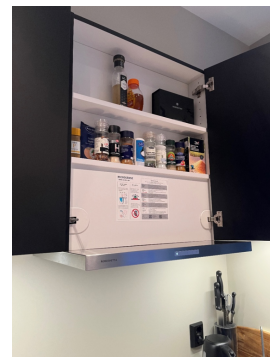
! TG 1 Avtrekk

Ventilator montert over platetopp på kjøkken.

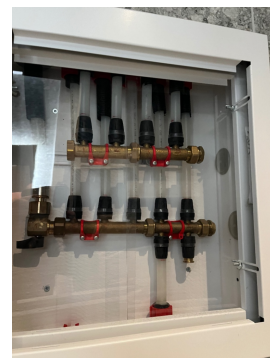
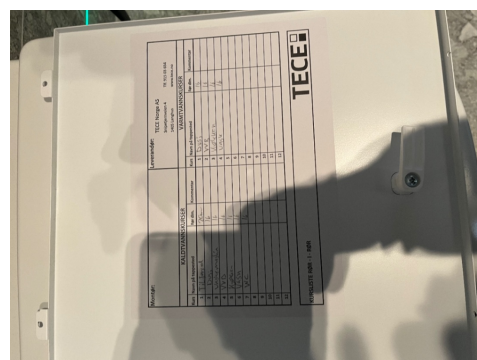
! TG 1 Vannledninger

Rør i rør med fordelerskap på bad

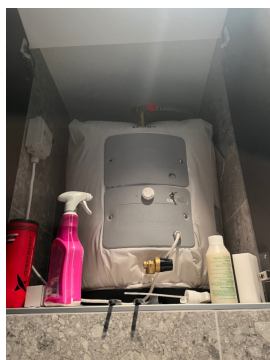
TC 1 Varmtvannstank

120 liter vv beholder fra 2024 plassert på bad.

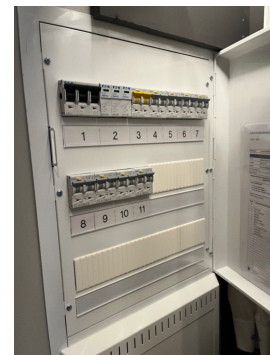
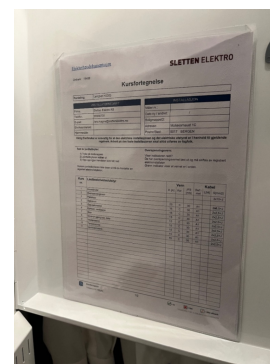
Sikringssskap med automatsikringer og overspenningsvern fra 2024

Inntak og sikringssskap
