Tilstandsrapport

Boligbygg med flere boenheter
-

Sørlandsveien 54, 8624 MO I RANA
-

gnr. 20, bnr. 1027
-

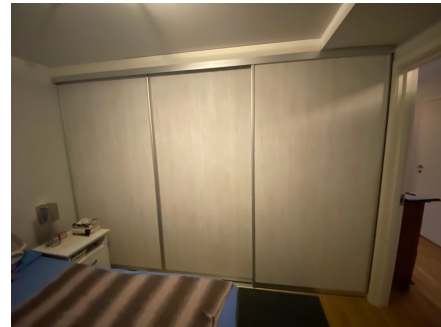
TG 1 Andre innvendige forhold

Skyvedørgarderobe på soverom og i entreen.

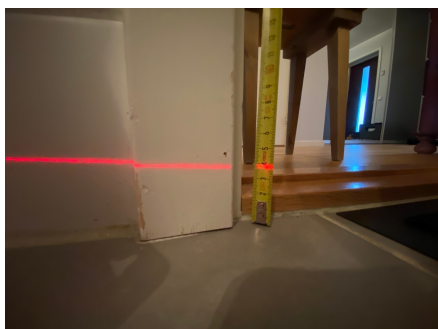
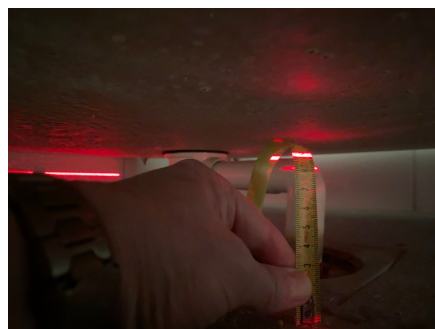
TG 1 Overflater Gulv

Gulvet er flislagt. Rommet har vannbåren gulvvarme. Høydeforskjell fra toppen av sluket til toppen av membranen ved dørterskelen er 35.

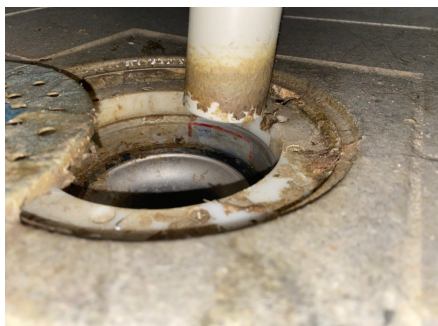
TG 1 Sluk, membran og tettesjikt

Det er nyere stålsluk og smøremembran med ukjent utførelse.

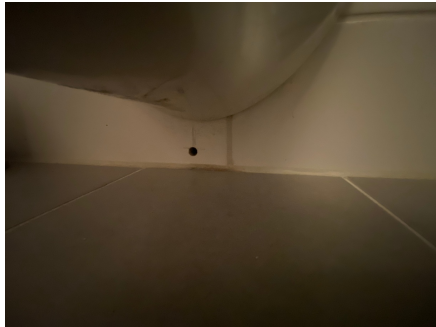
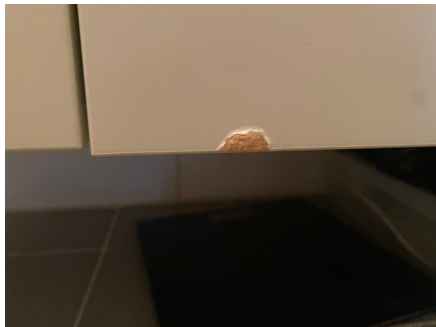
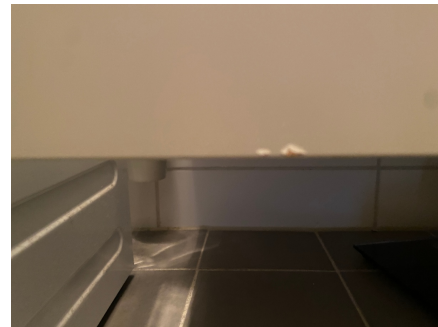
TG 2 Sanitærutstyr og innredning

Rommet har innredning med nedfelt servant, veggmontert toalett, dusjkabinett og opplegg for vaskemaskin.

- Det er påvist fuktskjolder/svelling i skapinnredning.

- Det er ikke behov for utbedringstiltak.

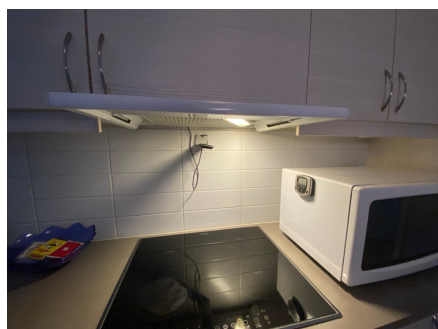
! TG 1 Avtrekk

Det er avtrekk via balansert anlegg.
