Tilstandsrapport

Boligbygg med flere boenheter

Astrids gate 49 , 1706 SARPSBORG

Oppdragsnr.: 13794-1967

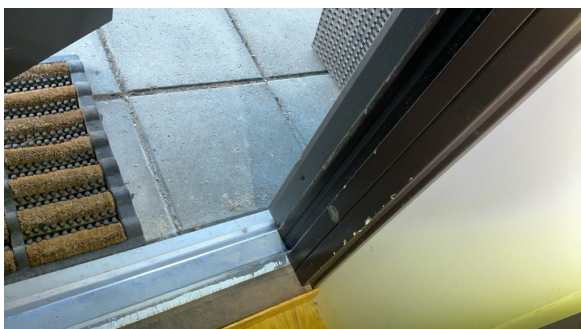
! TG 1 Dører

Bygningen har malt hovedytterdør og malt balkongdør i tre med utvendig aluminiums beslag med 2-lags isolerglass.

Hoveddøren trenger justering og vedlikehold.

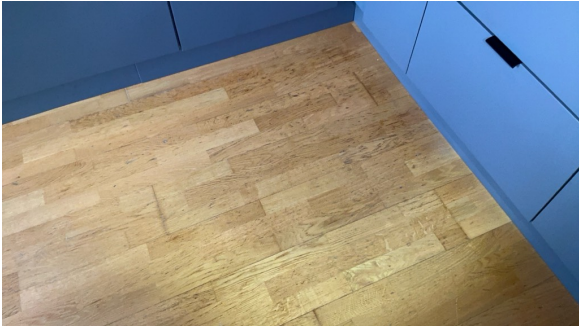
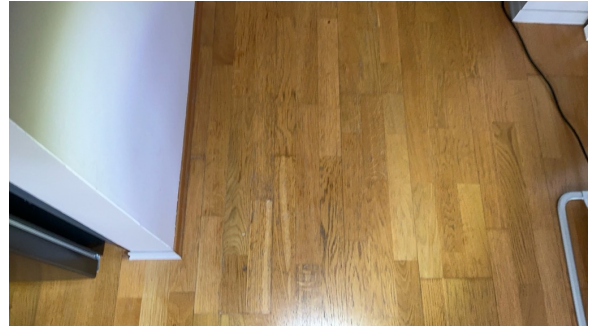
Innvendig er det gulv av parkett og belegg. Veggene har malt betong og plater. Innvendige tak har malt betong og plater.

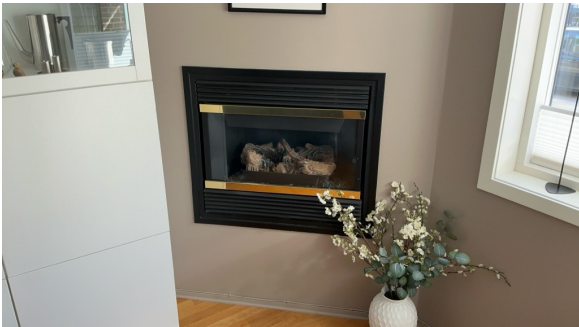
Det er montert innebygd gasspeis i stuen.

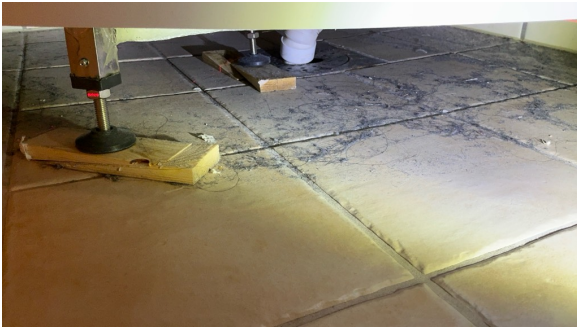
! TG 2 Sluk, membran og tettesjikt

Det er plastsluk og smøremembran med ukjent utførelse.

- Mer enn halvparten av forventet brukstid er passert på membranløsningen.
- Sluk har begrenset mulighet for inspeksjon og rengjøring.

Det er ingen direkte vannpåføring på gulv, noe som er bra.

• Det er viktig å merke seg at levetiden til en membran varierer basert på kvalitet, installasjon og bruk. Eldre membraner kan bli sprø og sprekke opp, noe som fører til at de mister sin vanntettende funksjon. Dette kan resultere i vannlekkasjer gjennom vegger og gulv og fuktskader.

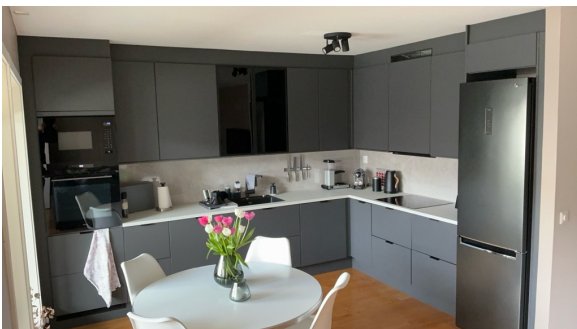
TG 2 Overflater og innredning

Kjøkkenet har innredning med glatte fronter. Benkeplaten er av laminat. Det er oppvaskmaskin, induksjonstopp, micro og stekeovn.

- Det er ikke montert komfyrvakt i kjøkkenet som er krav på dette kjøkkenet ut ifra alder.
- Det er ikke påvist tegn på at det er montert lekkasjedeteksjon ved oppvaskmaskin/oppvaskkum, dette er et krav på kjøkkenet ut ifra alder.

- Det bør monteres lekkasjedeteksjon ved oppvaskmaskin/oppvaskkum.
- Komfyrvakt må monteres.

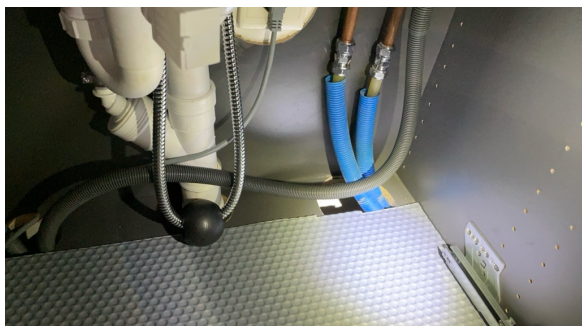
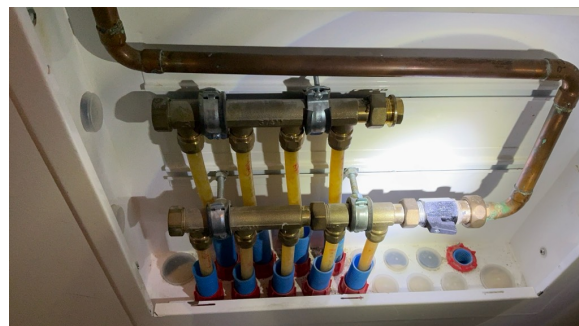
TG 2 Vannledninger

Innvendige vannledninger er av plast (rør i rør). Det er besiktiget i rørskap.

- Det mangler tettemuffer i enden av varerør på rør-i-rør-system.

- Det må monteres tettemuffer i enden av varerørene.

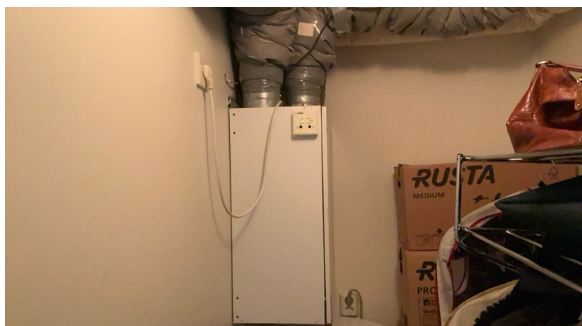
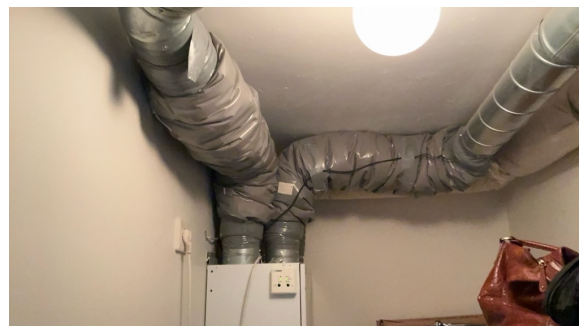
Boligen har balansert ventilasjon.

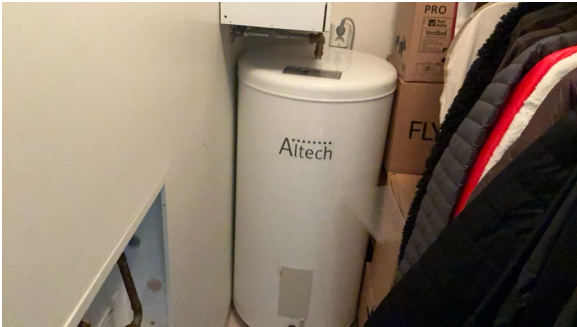
TG 2 Varmtvannstank

Varmtvannstanken er på ca. 200 liter.

- Det er ikke påvist tilfredsstillende el-tilkobling av varmtvannstank iht. gjeldende forskrift.

Det var vanlig å koble varmtvannsbereder i stikkontakt når denne varmtvannsberederen ble tilkoblet. I dag er det krav om at nye varmtvannsberedere med effekt på 1500 W eller mer skal være fast tilkoblet.

- Det bør etableres tilfredsstillende el-tilkobling etter gjeldende forskrift.

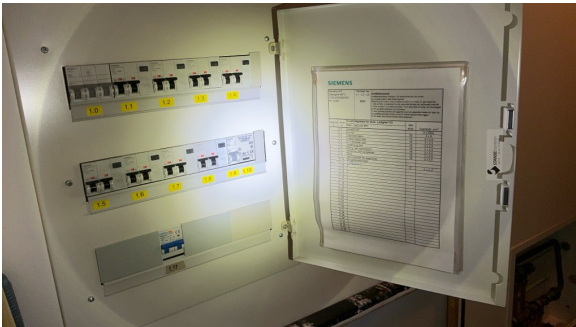
Elektrisk anlegg med 63 A hovedbryter, automatsikringer og jordfeilautomater.
