**Salgsobjekt:** Enebolig  
**Eierform:** Eiet  
**Byggeår:** 1885  
**BRA-i/BRA Total** 306/477 kvm  
**Tomtstr.:** 218.3 kvm  
**Soverom:** 6  
**Antall rom:** 11  
**Gnr./bnr.** Gnr. 16, bnr. 534  
**Oppdragsnr.:** 1007250180

# Tårnhuset - Et sjarmerende kombinert byggård i Risør sentrum

# Tilstandsrapport

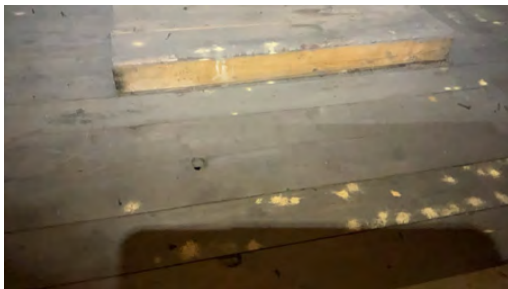
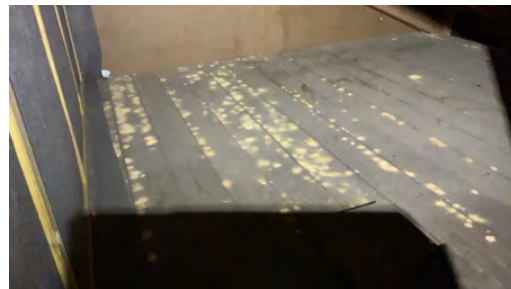
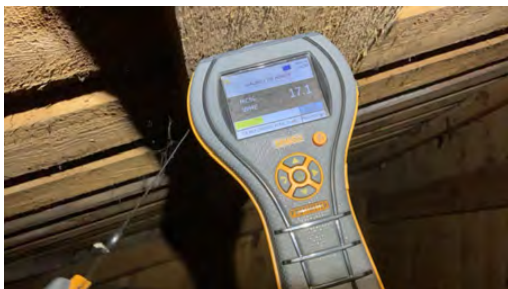
Det er stedvis spor etter treskadeinsekter i takbjelkene. Boremelet kan stamme fra stripet borebille.

Det er begrenset lufting av takkonstruksjonen. Det er ikke uten videre anbefalt å øke luftingen på eldre hus, uten dampsperre. Ved å øke luftingen, senker man temperaturen på loftet og i konstruksjonen. Dermed senker man duggpunktet, som igjen fører til økt risiko for kondens.

Det anbefales en kontroll og ev. behandling/ reparasjon utført av skadedyrkontrollerende firma.

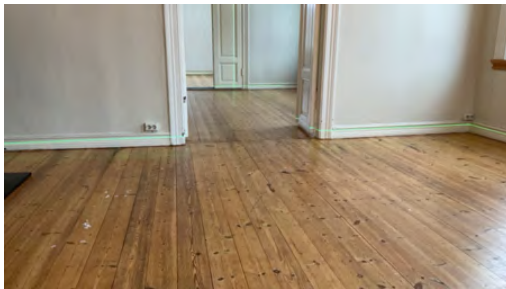
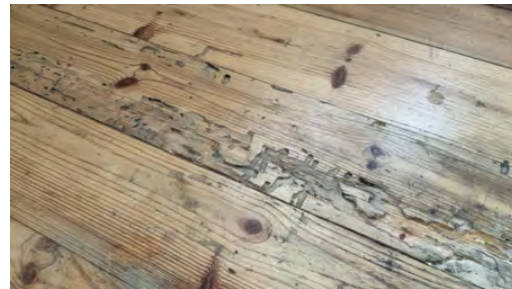
- Målt høydeforskjell på over 30 mm gjennom hele rommet. Tilstandsgrad 3 gis med bakgrunn i standardens krav til godkjente måleavvik.

Det ble funnet spor etter treskadeinsekter i gulvbord i soverom/stue mot hjørnet av Skolegata og Krags Gate.

Det anbefales en kontroll og ev. behandling/ reparasjon utført av skadedyrkontrollerende firma. Kostnadsestimatet gjelder kun skadedyr og er usikkert. Det må foretas destruktive inngrep for å avdekke ev. videre omfang.

**Kostnadsestimat: 100 000 - 200 000**

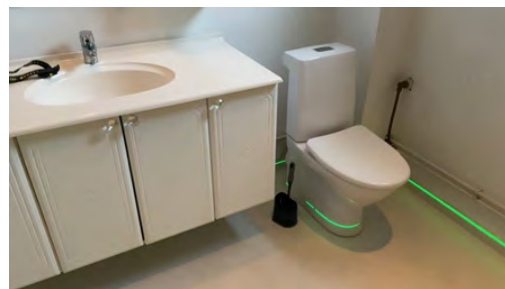
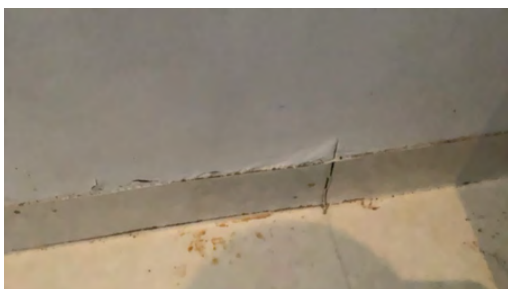
- Manglende oppgradering av våtrommet medfører høy risiko for at konstruksjonene ikke vil tåle vanlig bruk av vann eller lekkasjer. Selv om det er dusjkabinett, er det fortsatt en betydelig risiko for at våtrommets konstruksjoner ikke tåler lekkasjer. Dette kan føre til fuktskader på tilstøtende konstruksjoner.
- Våtrommet må totalrenoveres. Alle forhold med tettesjikt, våtsone, sluk m.m. må dokumenteres.

**Kostnadsestimat: 100 000 - 200 000**

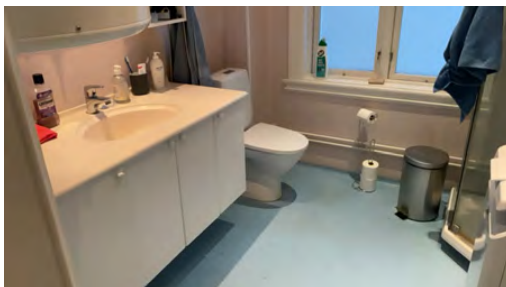
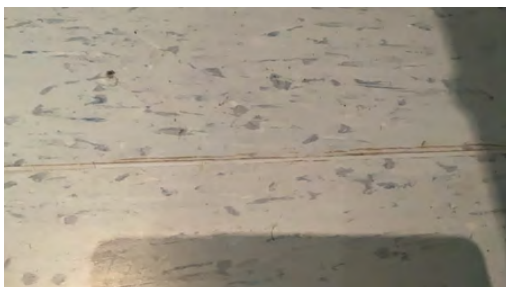
- Manglende oppgradering av våtrommet medfører høy risiko for at konstruksjonene ikke vil tåle vanlig bruk av vann eller lekkasjer. Selv om det er dusjkabinett, er det fortsatt en betydelig risiko for at våtrommets konstruksjoner ikke tåler lekkasjer. Dette kan føre til fuktskader på tilstøtende konstruksjoner.
- Våtrommet må totalrenoveres. Alle forhold med tettesjikt, våtsone, sluk m.m. må dokumenteres.

Kostnadsestimat: 100 000 - 200 000

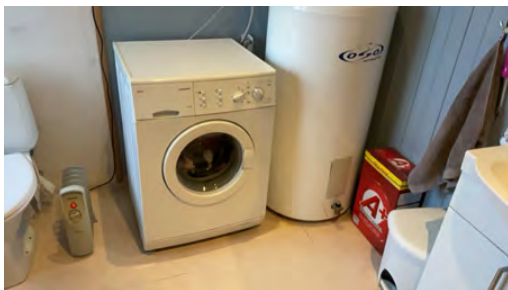
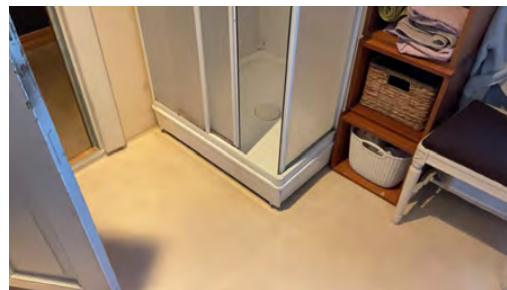
- Våtrommet må totalrenoveres. Alle forhold med tettesjikt, våtsone, sluk m.m. må dokumenteres.
- Manglende oppgradering av våtrommet medfører høy risiko for at konstruksjonene ikke vil tåle vanlig bruk av vann eller lekkasjer. Selv om det er dusjkabinett, er det fortsatt en betydelig risiko for at våtrommets konstruksjoner ikke tåler lekkasjer. Dette kan føre til fuktskader på tilstøtende konstruksjoner.

**Kostnadsestimat: 100 000 - 200 000**

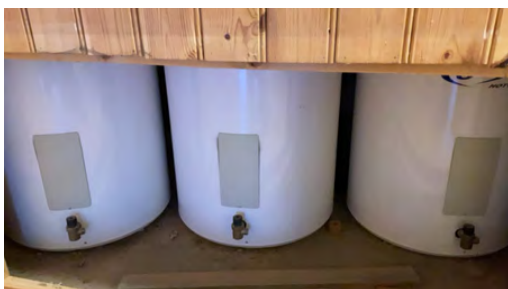
- Det bør etableres tilfredsstillende avrenning eller lekkasjesikring ved varmtvannstank.
- Det er ikke behov for utbedringstiltak siden tanken fungerer i dag, men ut ifra alder kan skader plutselig oppstå på eldre tanker.

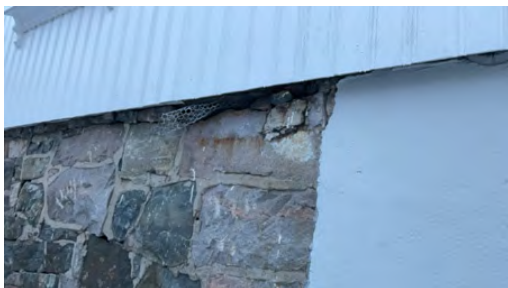
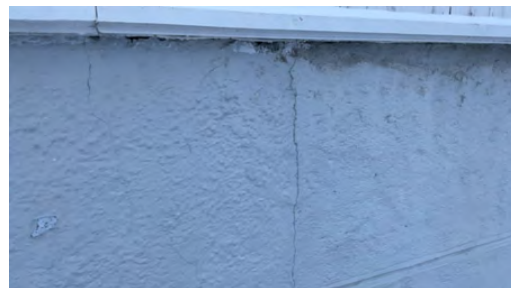
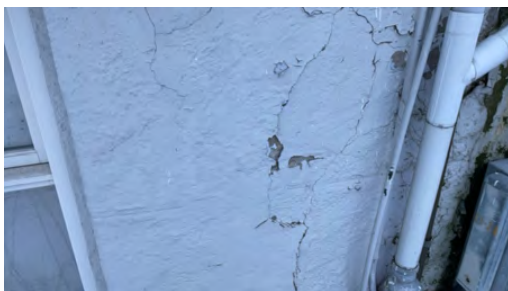
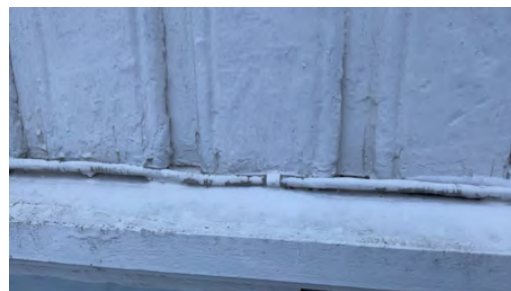
- Grunnmuren har sprekkdannelser.

Det er stedvis løs puss og mindre sprekker/riss.

Riss og sprekker utbedres med murpuss. Riss og sprekker bør holdes under oppsikt for å se om det er en negativ utvikling. Det er ikke behov for tiltak slik det er i dag. Dette har fungert i over 100 år til nå.
