Linneavegen 21, 2409 ELVERUM

**Lys og luftig halvpart av
tomannsbolig med innhold på
én flate. Moderne bad fra 2022.
Solrik sydvendt terrasse. Garasje!**

Tilstandsrapport

DEL AV TOMANNSBOLIG

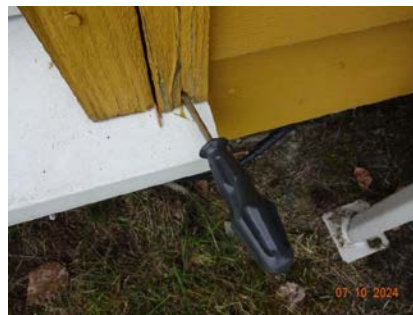
- Det er ingen eller liten lufting i nedre kant av kledning mot grunnmur.
- Det er påvist andre avvik:

Påvist noe fuktopptrekk og råte-forvitringsskader i panelender ned på vannbrett ved vinduer.
Påvist råteskade nederst i panelbord ved inngang.
Eier opplyser: Utbedring av registrerte avvik bekostes av borettslaget.

Må påregne utskiftning av enkelte bord.

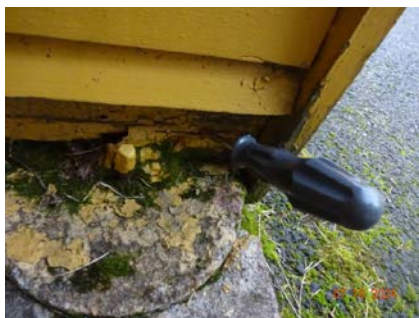
TG 2 Takkonstruksjon/Loft

- Det er påvist andre avvik:

Råteskadet vindski.
Eier opplyser: Utbedring av registrerte avvik bekostes av borettslaget.

- Det må foretas tiltak for å lukke avviket.

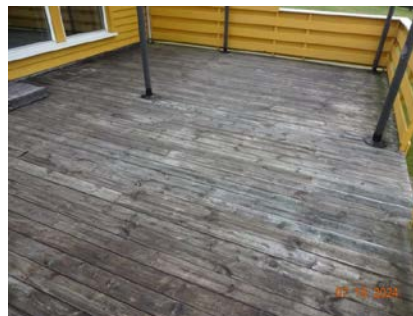
TG 1 Balkonger, terrasser og rom under balkonger

Støpt plate ved inngang.
Del med platting.
Ca. areal: 3m²

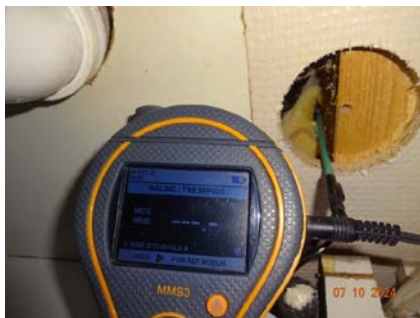
1 TG 1 Overflater og innredning

Innredning med ukjent alder.
Kjøkkeninnredning med heltre benkeplate, over og underskap, speil fronter, del med glassdører, to rustfrie kummer, ettgreps blandebatteri og kitchenboard over kjøkkenbenk.
Montert lekkasjestopper under kjøkkenbenk.
