Løbergsveien 42, 5054 BERGEN

**Solheim| Rekkehus over 4 plan
med fire selvstendige
boenheter.|Felles terrasse|Kort vei
til skoler og servicetilbud.**

Salgsobjekt: Rekkehus
Eierform: Eiet
Byggeår: 1930
BRA-i/BRA Total: 141/174 m²
Tomtstr.: 104.5 m²
Soverom: 4
Gnr./bnr. Gnr. 159, bnr. 559

Selveier Rekkehus
Løbergsveien 42
5054 Bergen

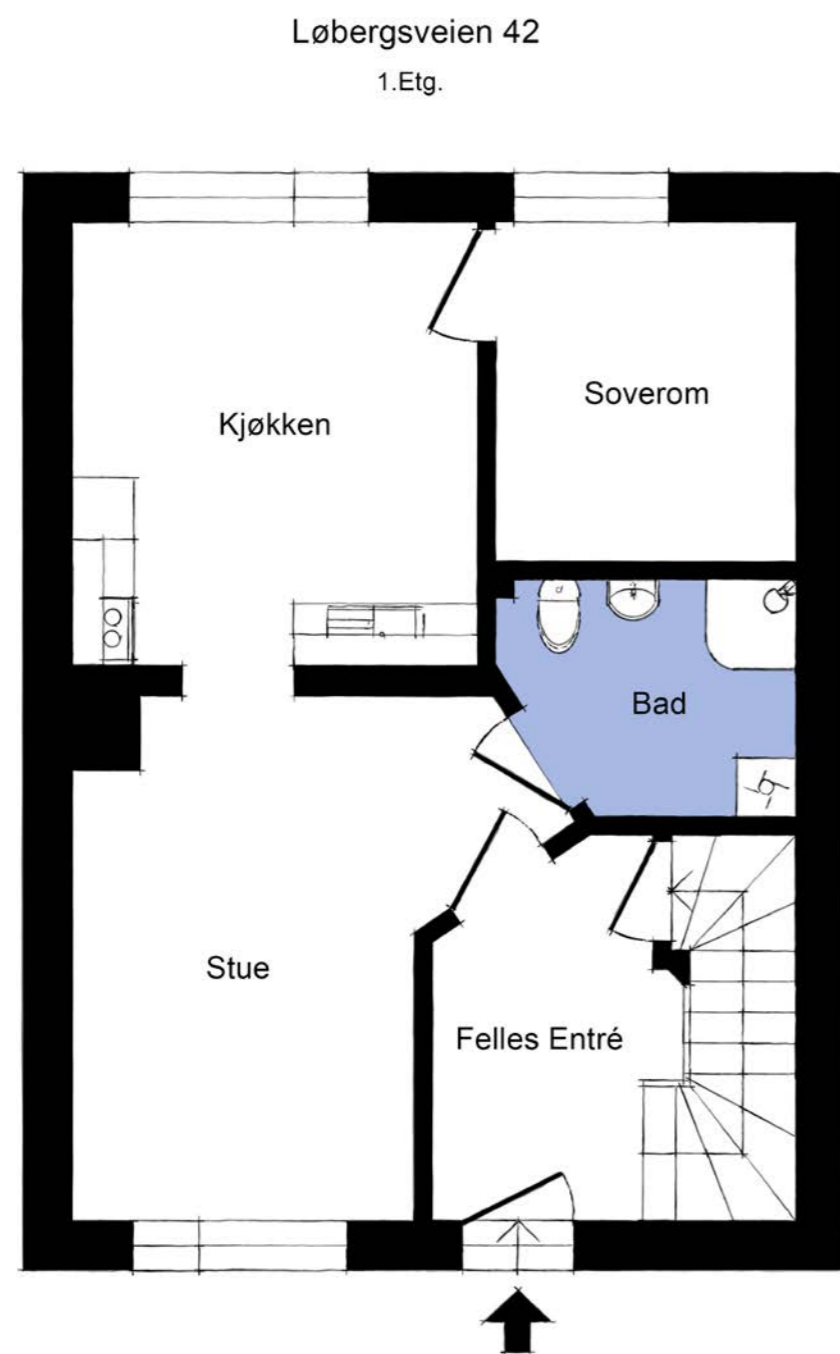
1. etasje

Illustrasjonen er ikke en teknisk tegning og avvik kan forekomme

Plantegningen er ikke i målestokk og noe avvik kan forekomme.

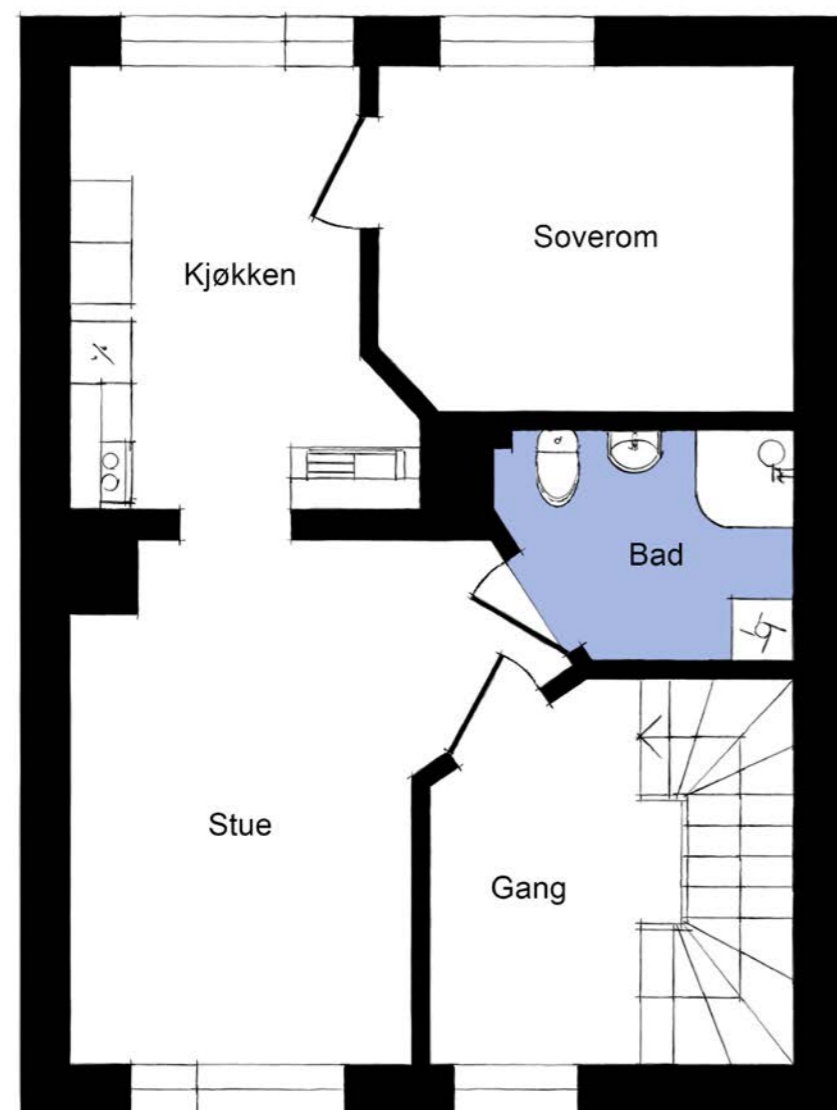
2. etasje

Løbergsveien 42
2.Etg.

Illustrasjonen er ikke en teknisk tegning og avvik kan forekomme

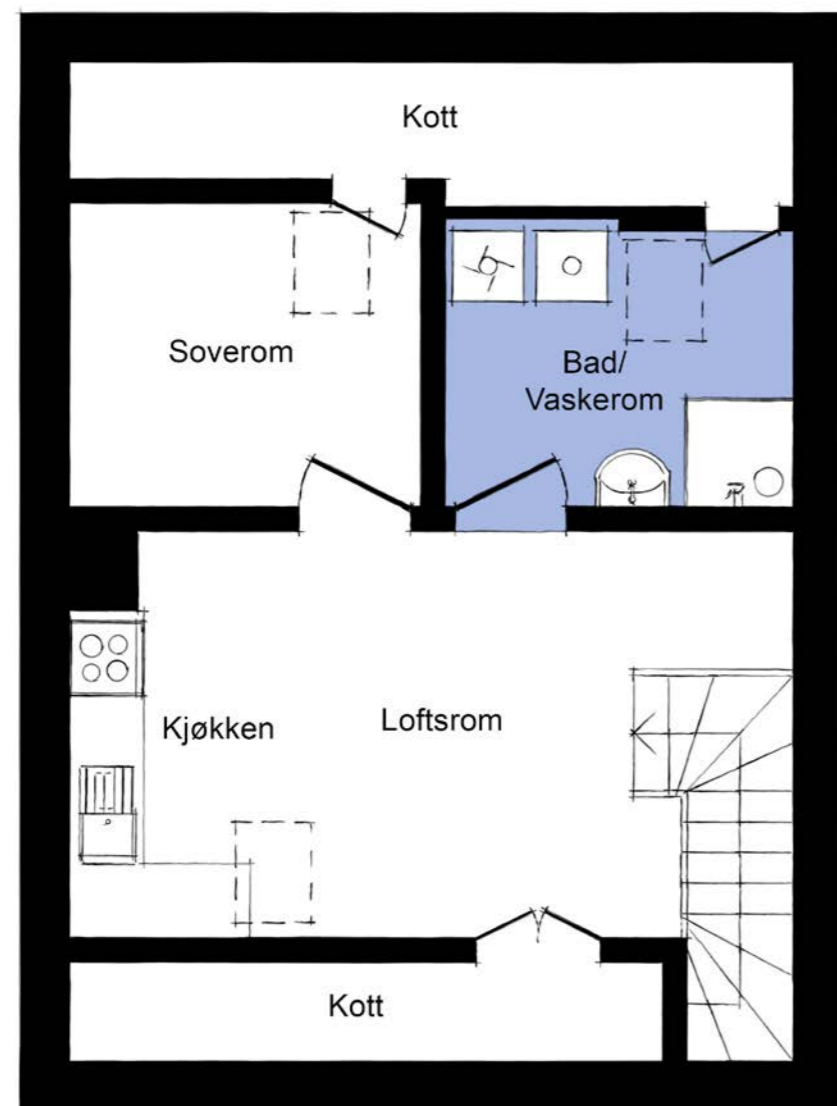
4. etasje

Loft

Illustrasjonen er ikke en teknisk tegning og avvik kan forekomme

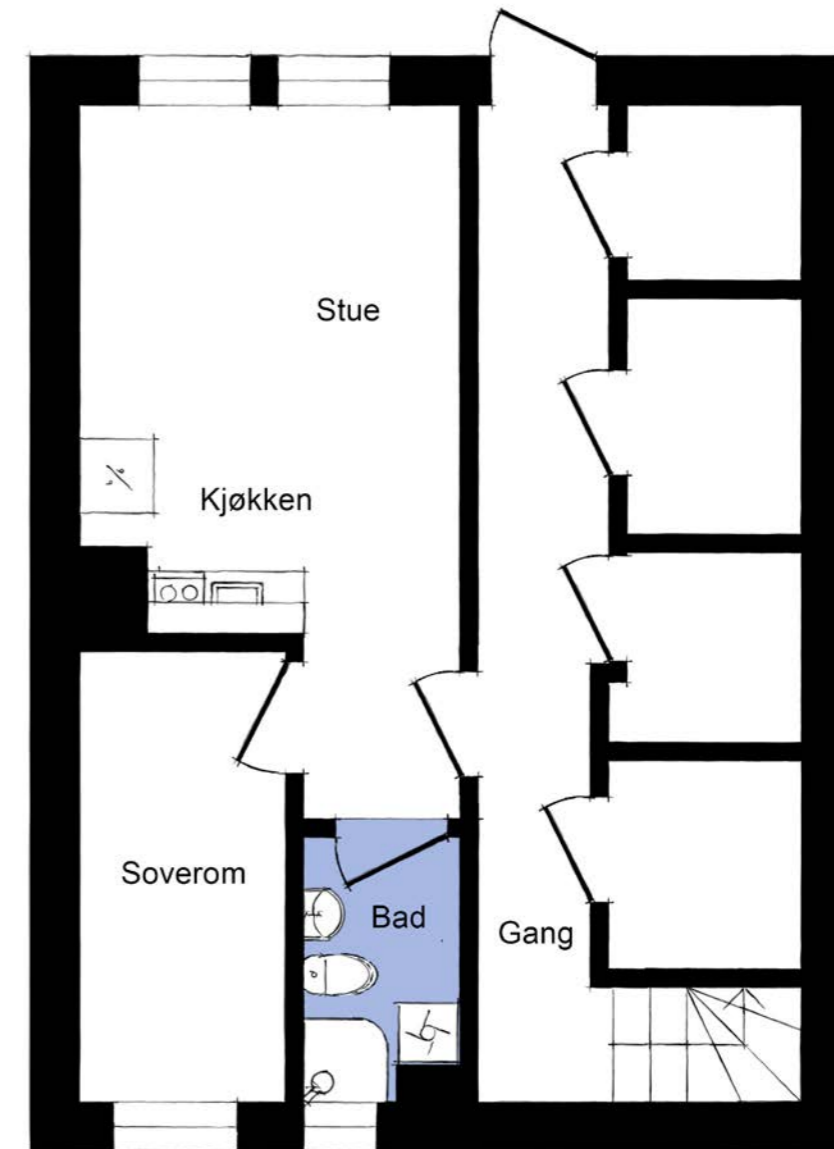
u.etg

Løbergsveien 42
U.Etg.

Illustrasjonen er ikke en teknisk tegning og avvik kan forekomme
