Salgsobjekt: Enebolig
Eierform: Eiet
Byggeår: 1966
BRA-i/BRA Total 145/170 kvm
Tomtstr.: 965.8 m²
Soverom: 3
Antall rom: 4
Gnr./bnr. Gnr. 151, bnr. 1277
Oppdragsnr.: 1411250017

Velkommen til Manganveien 29 - Oppusset bolig i 2021

Befaringsdato: 03.02.2025

Rapportdato: 07.02.2025

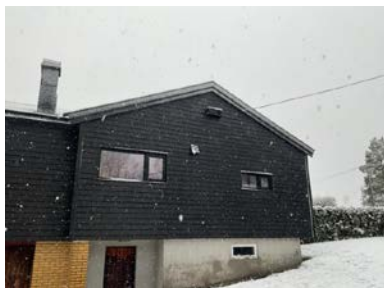
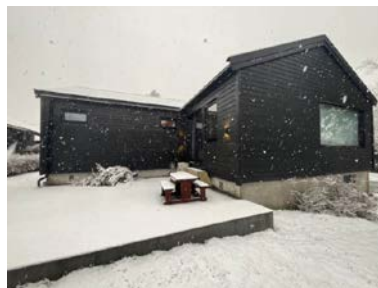
Veggkonstruksjon

Veggene har trekonstruksjon av ukjent utførelse. Fasade/kledning har liggende bordkledning. Kledningen er byttet i 2021 og veggene er etterisolert.

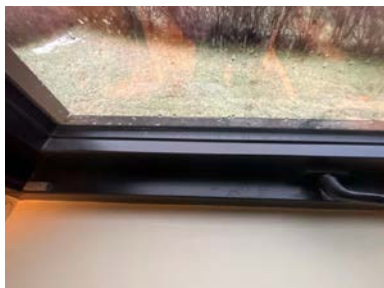
TG 2 Vindu underetasje

Vurdering av avvik:

- Karmene i vinduer er slitte og det er sprekker i trevirket.
- Tilstandsgrad 2 gis når bygningsdelen har vesentlige avvik. Bygningsdelen skal enten ha feil utførelse, en skade eller symptomer på skade, sterk slitasje eller nedsatt funksjon. Graden gis når bygningsdelen trenger vedlikehold eller tiltak i nær fremtid. Graden skal også brukes når delen er gammel og det er grunn til å varsle om faren for skader på grunn av alderen, eller når det er grunn til å overvåke delen spesielt på grunn av fare for større skader eller følgeskader.

I underetasjen er det trevindu med enkelt glass.

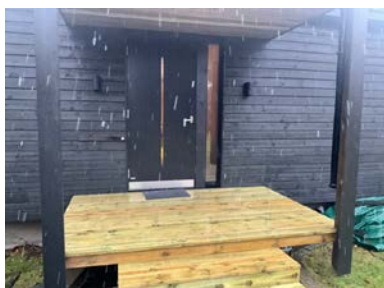
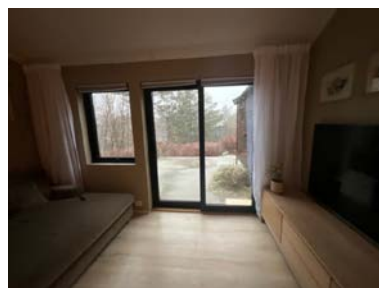
TG 2 Garasjeport og ytterdør

Vurdering av avvik:

- Karmene i dører er værslitte utvendig og det er sprekker i trevirket.
- Tilstandsgrad 2 gis når bygningsdelen har vesentlige avvik. Bygningsdelen skal enten ha feil utførelse, en skade eller symptomer på skade, sterk slitasje eller nedsatt funksjon. Graden gis når bygningsdelen trenger vedlikehold eller tiltak i nær fremtid. Graden skal også brukes når delen er gammel og det er grunn til å varsle om faren for skader på grunn av alderen, eller når det er grunn til å overvåke delen spesielt på grunn av fare for større skader eller følgeskader.

Bygningen har enkel kjellerdør i tre og garasjeport i tre.

- Det må påregnes noe vedlikehold og at enkelte dører må skiftes ut.

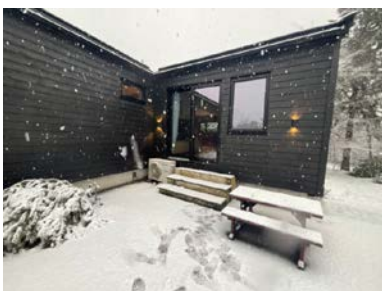
Sprekker i betong trappen.

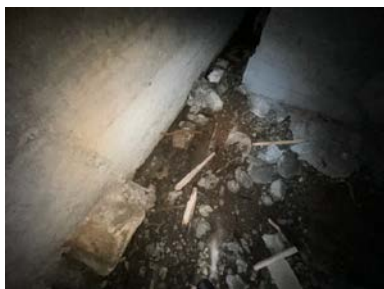
- Det er stedvis påvist fuktnivå som tilsier at konstruksjonen kan ha fuktskader.
- Det er for dårlig terrengfall vekk fra konstruksjonen.

Panelbordene i taket i kryperommet står i direkte kontakt med grunnmuren og er derfor fuktige.

Det er på befaringdagen fuktig på deler av steingulvet i kryperommet, det kan ikke utelukkes at det kommer vann inn ved mye nedbør.

Fukt på deler av gulvet.

- Terrengfall i tilknytning til konstruksjonen må utbedres.

Anbefaler å lede bort overvann eventuelt må det etableres drenering av kryperommet slik at fuktighet/vann ledes bort fra grunnmurene.

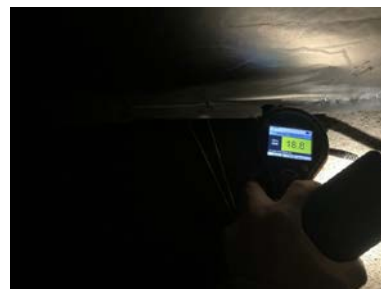
18,8 vektprosent.

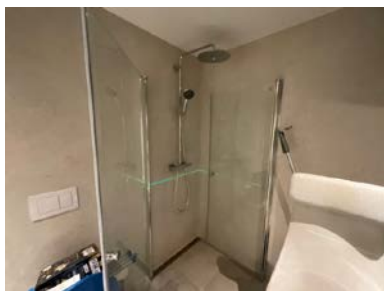
1. ETASJE > VASKEROM

TG 0 Overflater Gulv

Det er flislagt gulv med elektriske varmekabler. Det er ca 25 mm. høydeforskjell fra flis ved dør til slukrist. Oppkant ved dør på 30 mm.

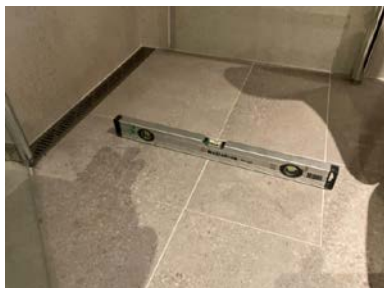
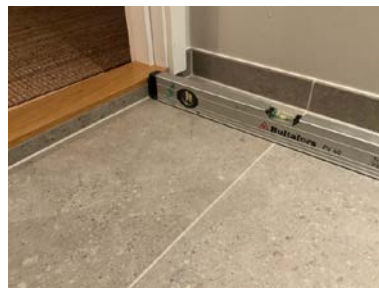
1. ETASJE > VASKEROM

TG 0 Sluk, membran og tettesjikt

Det er slukrenne ved vegg i dusjsonen og smøremembran med dokumentert utførelse.

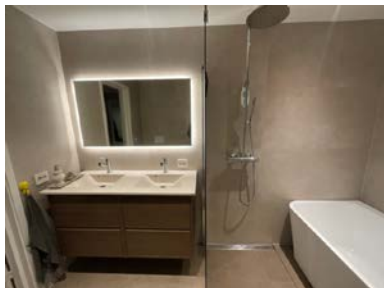
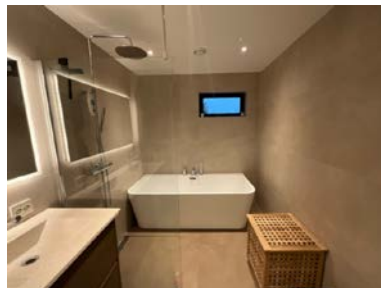
1. ETASJE > BAD

TG 0 Overflater Gulv

Det er flislagt gulv med elektriske varmekabler. Det er ca 20 mm. høydeforskjell fra flis ved dør til slukrist i dusjen. Oppkant ved dør på 40 mm.

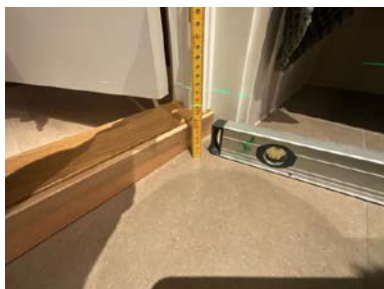
1. ETASJE > BAD

TG 0 Sluk, membran og tettesjikt

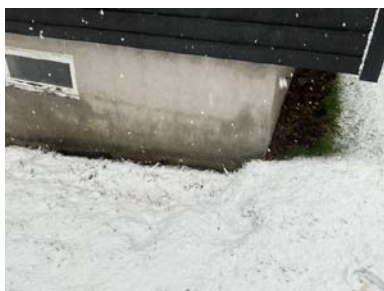
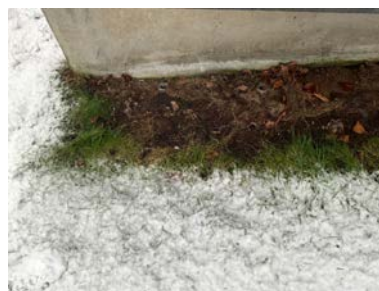
TG 2 Grunnmur og fundamenter

Bygningen har grunnmur i murblokker.

Spenningssprekker finner du ofte i forbindelse med dører og vinduer. Lange og gjennomgående, for det meste loddrette. Her er det ofte bygningsmaterialene som har beveget seg, og slik forårsaket sprekkenes. Langsgående sprekker kan være utvendig masser som presser på veggene, ved ny drenering og utvendig fuktsikring bør murene pusses på nytt.

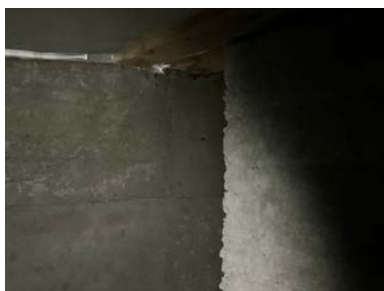
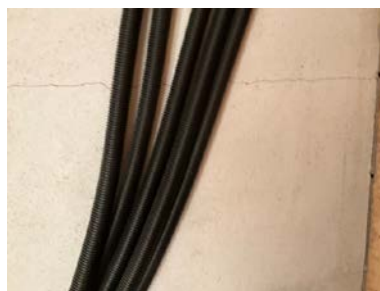
TG 2 Terrenforhold

Boligen er oppført i skrått terreng. Det er fall fra bygget i front. Deler av inngangspartiet har fall mot bygget, det er her satt opp mur for å lede bort overvann.

På bakgrunn av fuktigheten i underetasjen bør det også gjøres tiltak for å lede bort overvann.

Fare for fukt i underetasjen.

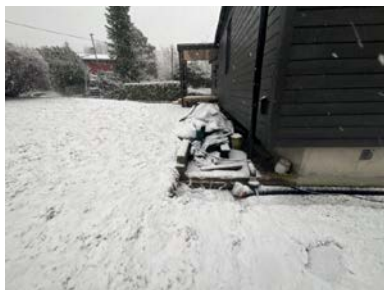
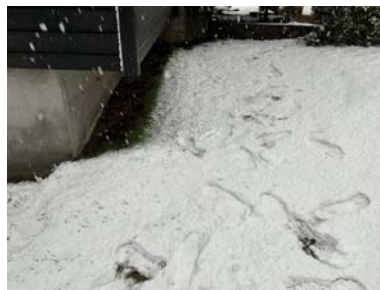
Mur på deler av eiendommen.
