Tilstandsrapport

Boligbygg med flere boenheter

Nissens gate 3, 0556 OSLO

Befaringsdato: 04.02.2025

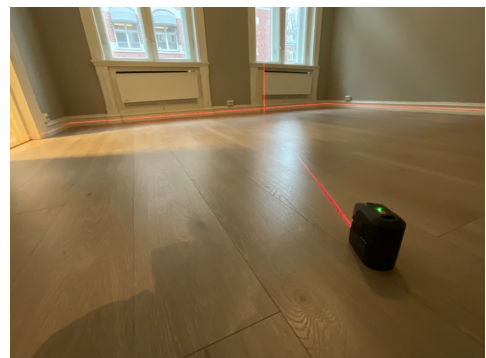
- Det er målt høydeforskjell på mellom 15-30 mm gjennom hele rommet. Tilstandsgrad 2 gis med bakgrunn i standardens krav til godkjente måleavvik.
- Målt høydeforskjell på mellom 10 - 20 mm innenfor en lengde på 2 meter. Tilstandsgrad 2 gis med bakgrunn i standardens krav til godkjente måleavvik.

Nivellering stue, avvik ca. 10-20 mm

- For å få tilstandsgrad 0 eller 1 må høydeforskjeller rettes opp. Ytterligere undersøkelser må foretas for å få kartlagt omfanget for utbedring.

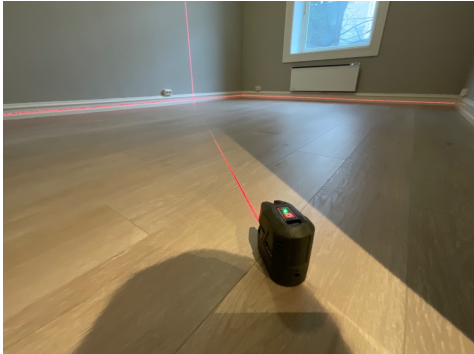
Nivellering soverom, avvik ca. 15-30 mm

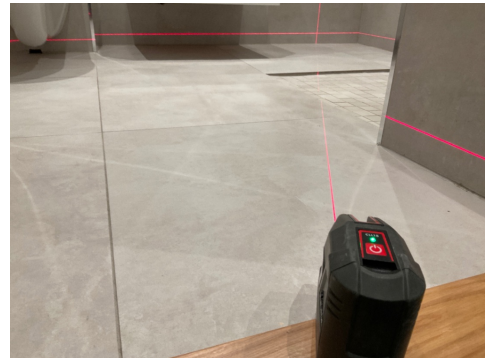
TG 2 Overflater Gulv

Gulvet er flislagt. Rommet har elektriske varmekabler.

- Det er påvist at noen fliser har bom (hulrom under).

- Det er ikke behov for utbedringstiltak.

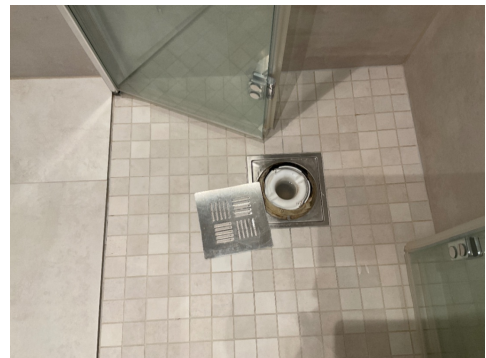
TG 2 Sluk, membran og tettesjikt

Det er plastsluk og ukjent tettesjikt/membran.

- Mer enn halvparten av forventet brukstid er passert på membranløsningen.

- Overvåk tilstanden jevnlig. For å få tilstandsgrad 0 eller 1 må tettesjiktet skiftes ut, men tidspunktet for når dette er nødvendig er vanskelig å si noe om.

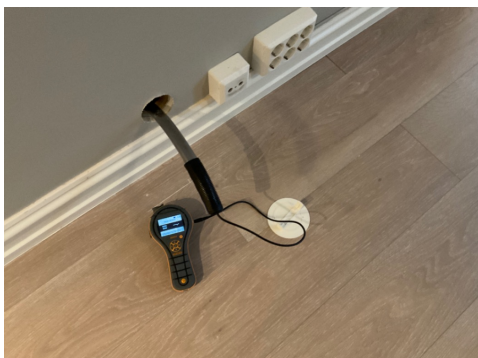
TG 1 Tilliggende konstruksjoner våtrom

Hulltaking er foretatt uten å påvise unormale forhold. Hulltaking er foretatt i soverom.

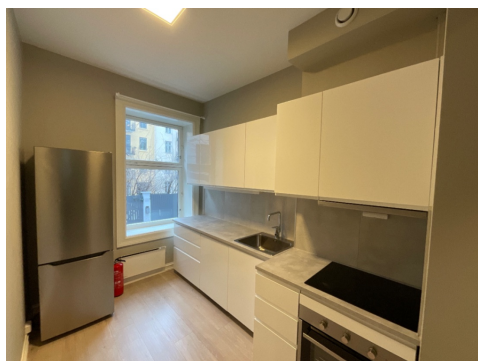
TG 2 Overflater og innredning

Noe svelling på benkeplate

Noe vedlikehold må forventes.

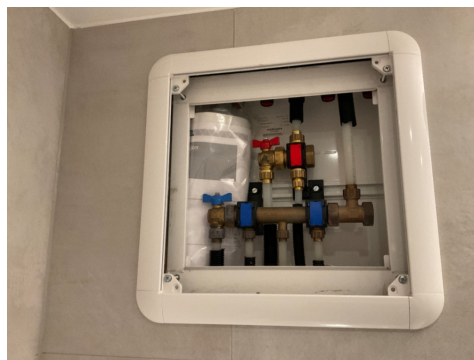
TG 2 Vannledninger

Innvendige vannledninger er av plast (rør i rør). Det er besiktiget i rørskap.

- Det er påvist at eventuelt lekkasjevann fra rør i rør system ikke ledes til sluk eller annen kompensere løsning.

- Det bør foretas tiltak på anlegget som sikrer bedre løsning på eventuelt lekkasjevann fra rør i rør system.
