Tilstandsrapport

Boligbygg med flere boenheter

Øvregaten 9, 5003 BERGEN

Befaringsdato: 02.05.2026

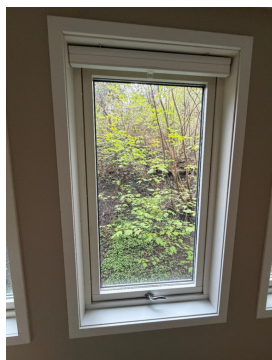
TG 1 Vinduer

Bygningen har malte trevinduer med 3-lags glass.
Borettslagets vedlikeholdsplikt omfatter denne bygningsdelen.

Årstall: 2014

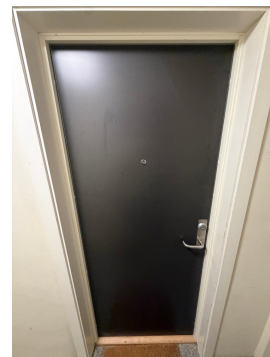
TG 1 Dører

Bygningen har brann- og lydklassifisert entrédør.
Borettslagets vedlikeholdsplikt omfatter denne bygningsdelen.

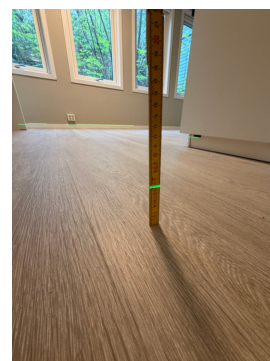
TG 1 Etasjeskille/gulv mot grunn

Etasjeskiller er av betongdekke. Gulvet er kontrollert for høydeavvik med laser.

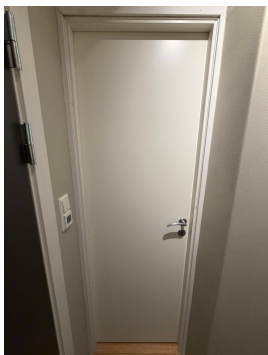
TG 1 Innvendige dører

Innvendig har boligen malt glatt dør.

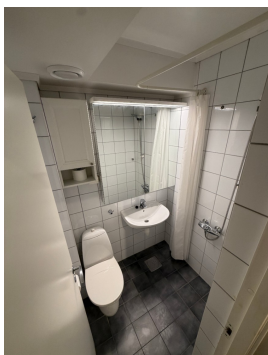
TG 2 Overflater vegger og himling

Veggene har fliser. Taket er malt.

Overflatene nærmer seg forventet levetid og tiltak må påregnes på sikt.

Flislagte overflater på bad har en forventet levetid på ca. 20 år. Levetiden forutsetter korrekt utførelse, intakt membran og tilfredsstillende ventilasjon. Det er særlig fuger, overganger og detaljer rundt sluk som er utsatte områder hvor svikt ofte oppstår først.

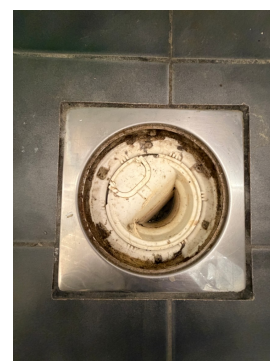
TG 2 Sluk, membran og tettesjikt

Det er plastsluk og smøremembran med ukjent utførelse.

- Mer enn halvparten av forventet brukstid er passert på membranløsningen.

- Andre tiltak:
- Overvåk tilstanden jevnlig. For å få tilstandsgrad 0 eller 1 må tettesjiktet skiftes ut, men tidspunktet for når dette er nødvendig er vanskelig å si noe om.

Smøremembran har en naturlig aldringsprosess i form av kjemisk uttørking. Normal forventet levetid på smøremembran er 10-20 år. Ved å etablere tett dusjkabinett vil badet kunne vare i flere år enn den antatte gjenstående levetiden.

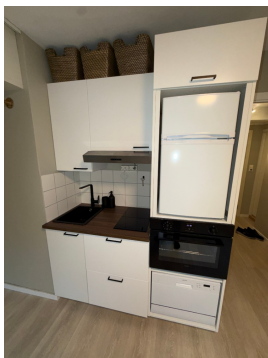
TG 1 Overflater og innredning

Kjøkkenet har innredning med glatte fronter. Benkeplaten er av laminat. Det er kjølfryseskap, oppvaskmaskin, platetopp og stekeovn.

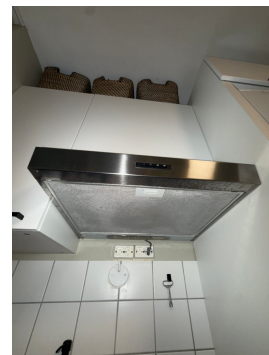
TG 2 Avtrekk

Det er kjøkkenventilator med kullfilter.

- Det er kun kullfilterventilator på kjøkkenet og heller ikke andre forserte/mekaniske avtrekksløsninger fra kokesonen.

Det er ikke behov for utbedringstiltak TG2 i henhold til NS3600. For å oppnå TG1 må det etableres utblåsning fra kjøkkenventilator til frisk luft

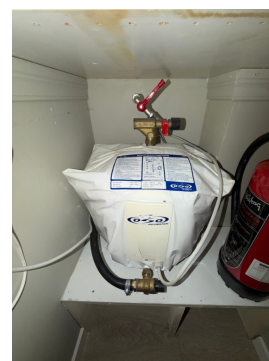
TG 1 Varmtvannstank

Varmtvannstanken er på ca. 28 liter.

Årstall: 2011
