# Tilstandsrapport

Boligbygg med flere boenheter

Øvregaten 9, 5003 BERGEN

## Boligbygg med flere boenheter - Byggeår: 1972

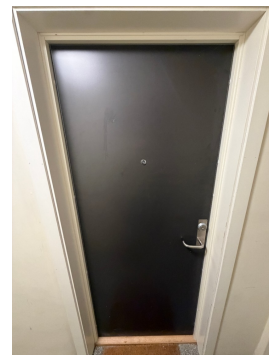
### TG 1 Dører

Bygningen har brann- og lydklassifisert entrédør.  
Borettslagets vedlikeholdsplikt omfatter denne bygningsdelen.

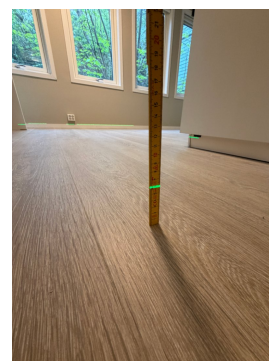
### TG 1 Etasjeskille/gulv mot grunn

Etasjeskiller er av betongdekke. Gulvet er kontrollert for høydeavvik med laser.

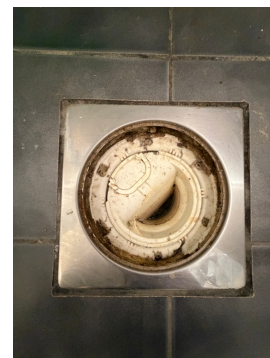
#### TG 2 Sluk, membran og tettesjikt

Det er plastsluk og smøremembran med ukjent utførelse.

- Mer enn halvparten av forventet brukstid er passert på membranløsningen.

- Andre tiltak:
- Overvåk tilstanden jevnlig. For å få tilstandsgrad 0 eller 1 må tettesjiktet skiftes ut, men tidspunktet for når dette er nødvendig er vanskelig å si noe om.

Smøremembran har en naturlig aldringsprosess i form av kjemisk uttørking. Normal forventet levetid på smøremembran er 10-20 år. Ved å etablere tett dusjkabinett vil badet kunne vare i flere år enn den antatte gjenstående levetiden.

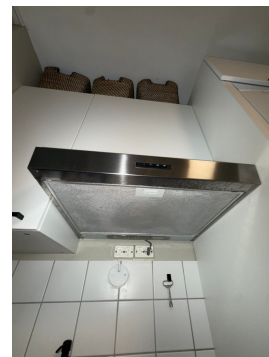
### ! TG 2 Avtrekk

Det er kjøkkenventilator med kullfilter.

- Det er kun kullfilterventilator på kjøkkenet og heller ikke andre forserte/mekaniske avtrekksløsninger fra kokesonen.

Det er ikke behov for utbedringstiltak TG2 i henhold til NS3600. For å oppnå TG1 må det etableres utblåsning fra kjøkkenventilator til frisk luft
