Vestsidavegen 1476, 2162 BRÅRUD

**Fritidseiendom med stor, overbygd terrasse, drivhus, fuglehus og solrik tomt på 890 kvm med usjenert utsikt.**

**Fritidsbolig**  
Vestsidavegen 1476  
2162 Brårud

#### Boligens tekniske tilstand:

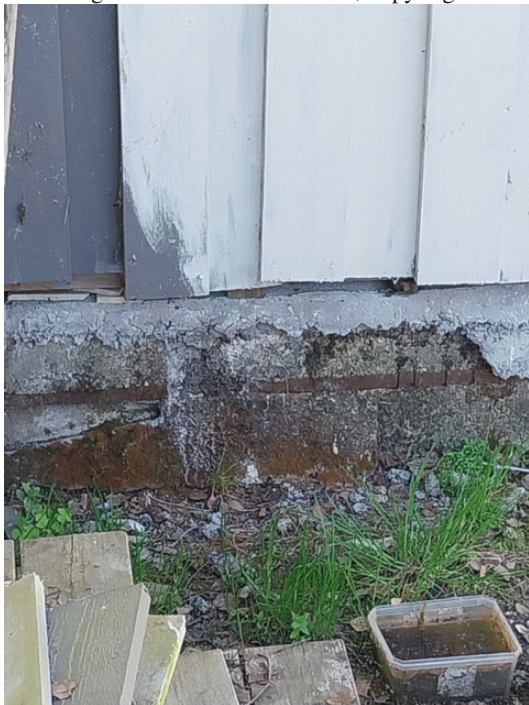
### TG 2 1.1 Byggegrunn, fundamenter, grunnmur, drenering og sikring mot vann og fuktighet

Det er påvist riss, sprekker eller skader på grunnmuren.

Pusset grunnmur i støpt betong. Det er setningsprekker, avskalling av betong og små riss på overflaten. TG2

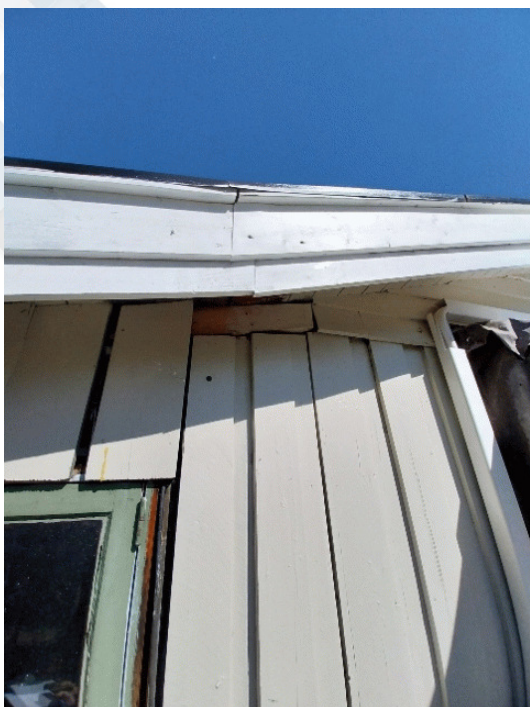
### TG 2 2.1 Yttervegger

Det er påvist skader, sprekker og råteskade på kledningen.

Ytterkledning har stedvis tørrsprekker, glipper, små hull og stedvis svertesopp. TG2

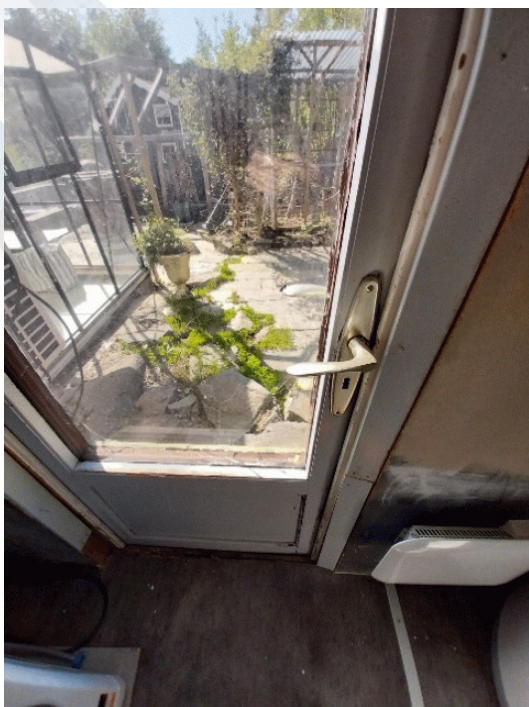
#### TG 3 3.1 Vinduer og ytterdører

Vinterhage med pleksiglass tak og yttervegger fra ukjent år, fremstår noe mangelfullt montert og stedvis glipper fra rammefestene. TG2 i grenseland til TG3

Det ble foretatt en enkel funksjonstest av enkelte vinduer og dører, ytterdør inn til bad har kunst glass TG3, ytterdør har løs pakking, fuktskade på nedre del av innedør inn til bad. Vinduer har passert mer enn sin forvent levetid, avskaling av maling og kitt utvendig. Utskifting av vinduer må påberegnes i nær fremtid. TG2

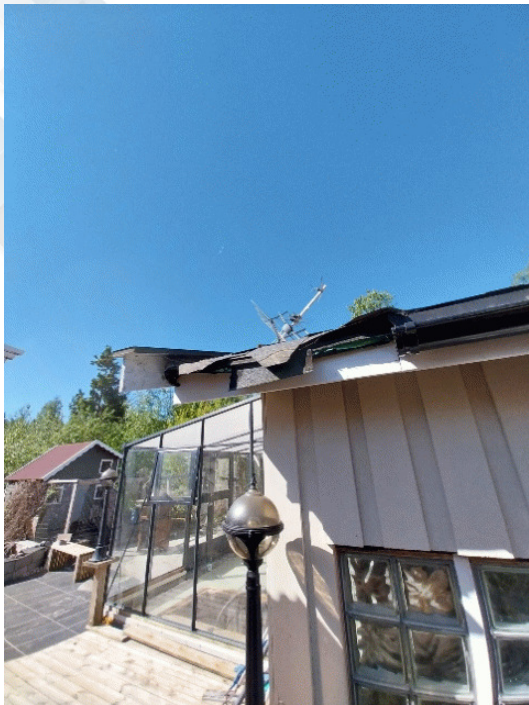
##### **TG 3** 4.1 Takkonstruksjon, taktekking og skorstein over tak

Taktekking fremstår mangelfull på fremsiden av fritidsboligen. TG2

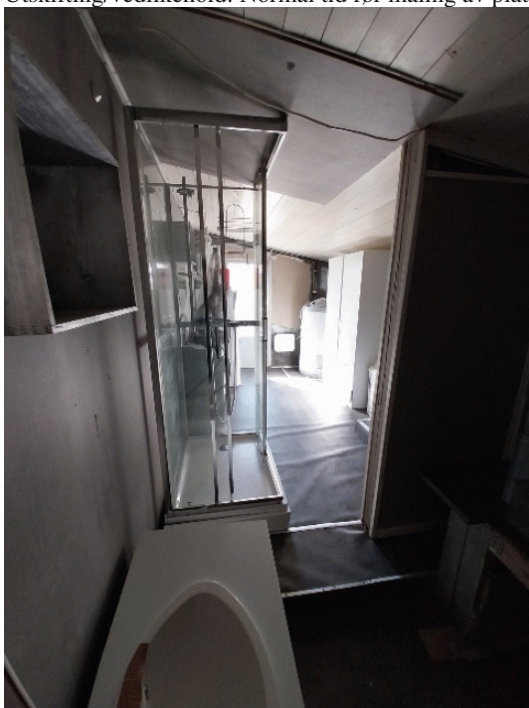
### TG 3 7.1.2 Overflate gulv

Det er ikke påvist spor etter råteskade, muggvekst eller skadedyr.

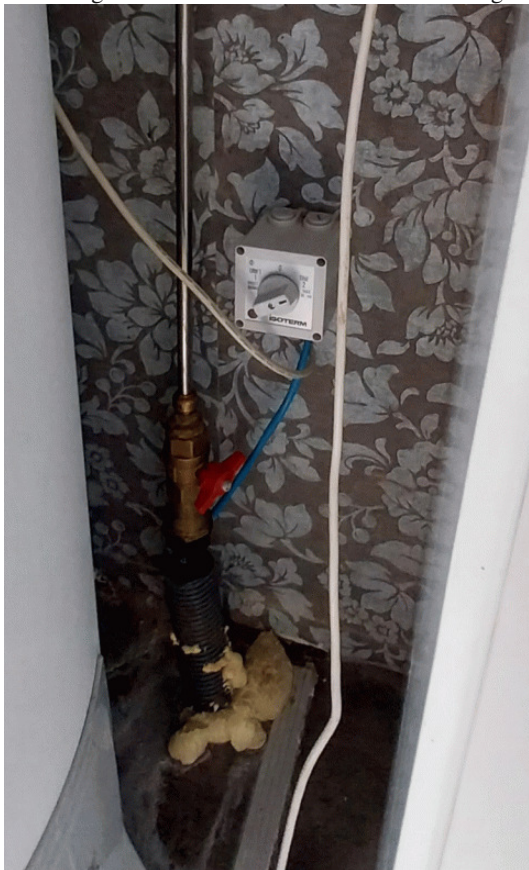
#### TG 2 10.2 Varmtvannsbereder

Varmtvannsbereder er fra ukjent år.  
 Det er ikke påvist avdrypp og fuktskjolder ved bereder.  
 Berederens plassering er ikke tilfredsstillende.  
 Berederen er ikke lekkasjesikret.
