Hulderveien 3B, 1890 RAKKESTAD

**Rakkestad - Praktisk andelsbolig i rekke. Egen garasje og to soverom. Solrik terrasse. Barnevennlig beliggende.**

# Tilstandsrapport

## TOMANNSBOLIG

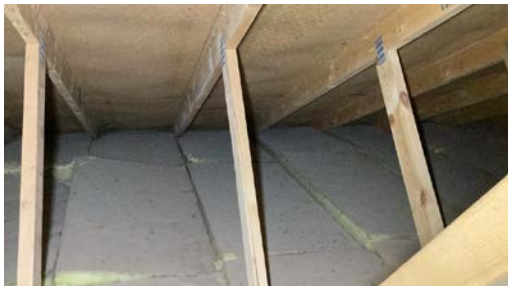
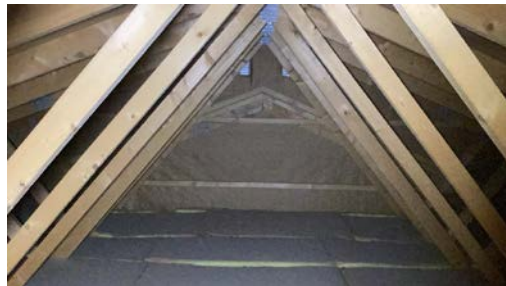
Det observeres gamle fuktskjolder, men det måles ingen fukt ved besiktigelse.

Fuktskjoldene er ifra tidligere lekkasje i pipebeslag. Pipebeslaget ble byttet/utbedret før nåværende eier kjøpte leiligheten og det har ikke vært lekkasje ved pipen etter utbedringene.

Gamle fuktskjolder fra før pipebeslag ble utbedret/skiftet.

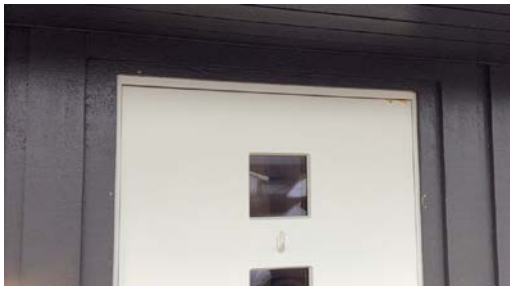
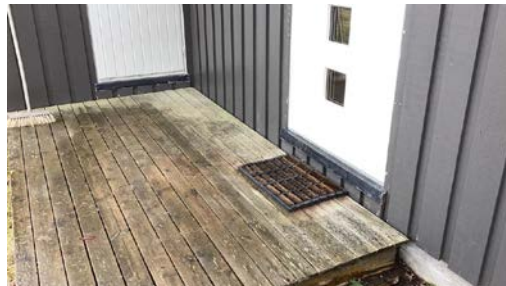
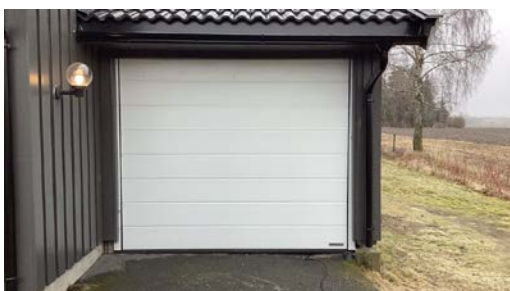
## TG 2 Dører

Bygningen har malt hovedytterdør og PVC balkongdør.

Balkongør og ytterdør har behov for justeringer.

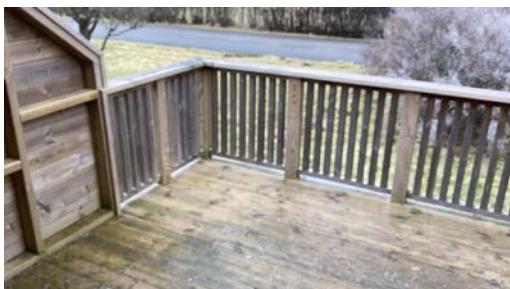
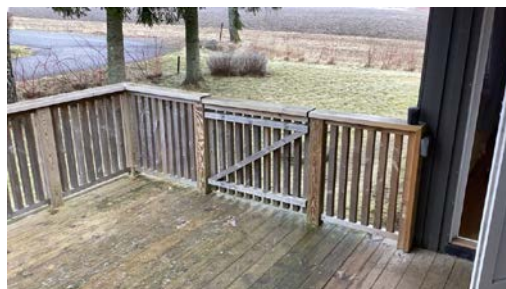
## TG 2 Balkonger, terrasser og rom under balkonger

Fra stua er det utgang til veranda oppført i trekonstruksjoner og plattning foran inngangsdør. Veranda er bygget i impregneret treverk, og oppført av eier ved egeninnsats.

- Det er ikke krav om utbedring av rekkverkshøyde opp til dagens forskriftskrav.

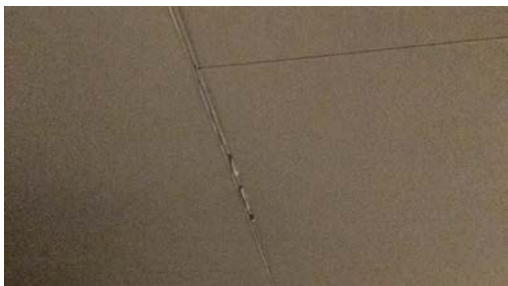
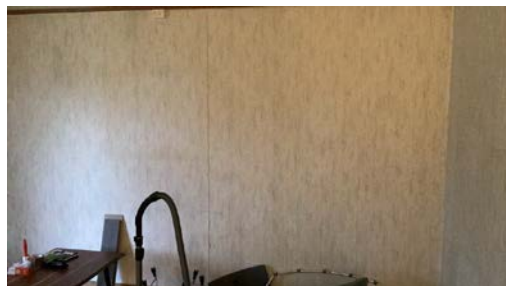
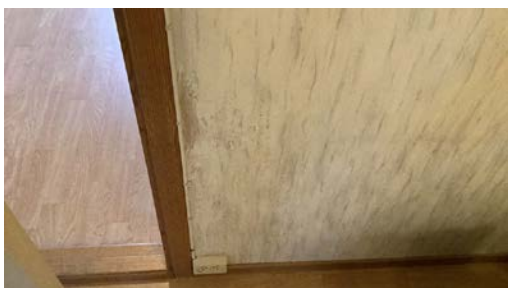
## TG 2 Overflater

Overflater er modne for oppussing.

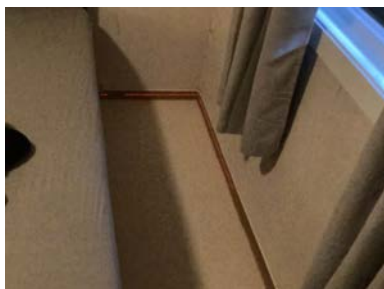
## Etasjeskille/gulv mot grunn

Etasjeskiller er av betongdekke.

- Det er målt høydeforskjell på mellom 15-30 mm gjennom hele rommet. Tilstandsgrad 2 gis med bakgrunn i standardens krav til godkjente måleavvik.

- For å få tilstandsgrad 0 eller 1 må høydeforskjeller rettes opp. Det vil imidlertid sjelden være økonomisk rasjonelt som et enkeltstående tiltak i en bolig som dette. Dersom boligen en gang skal renoveres, kan man vurdere slike tiltak.

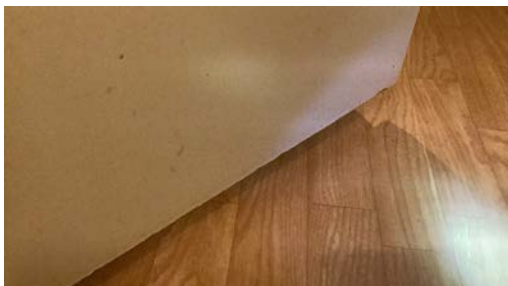
## TG 2 Innvendige dører

Innvendig har boligen malte glatte dører.

Det er påvist avvik som tilsier det bør foretas tiltak på enkelte dører.

Den enkelte må vurdere behov for tiltak.

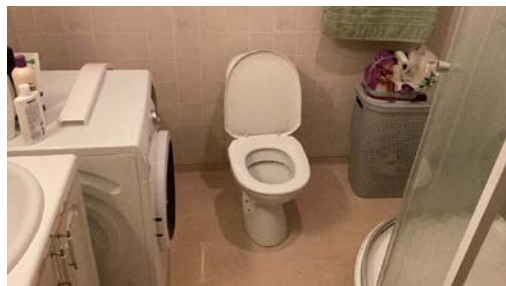
### 1. ETASJE > BAD/VASKEROM

Baderomsinnredning har fuktskader.

**Kostnadsestimat: 100 000 - 300 000**

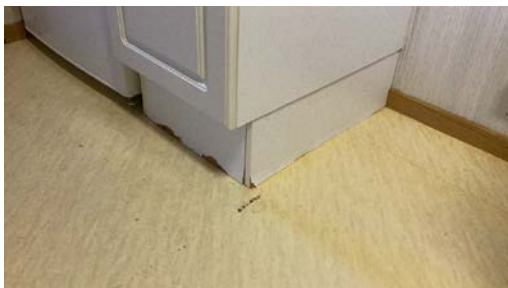
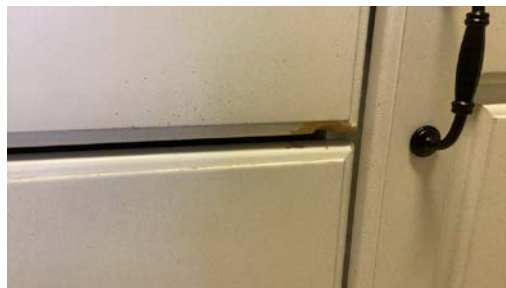
- Det er påvist skader på overflater/kjøkkeninnredning utover normal slitasjegrad.

Kjøkkeninnredningen er fra byggeår og har elde og slitasje. Det er påvist flere hakk og skader.

Det er påregnelig med utskiftning/utbedringer av kjøkkeninnredningen. Den enkelte må vurdere behov for tiltak.

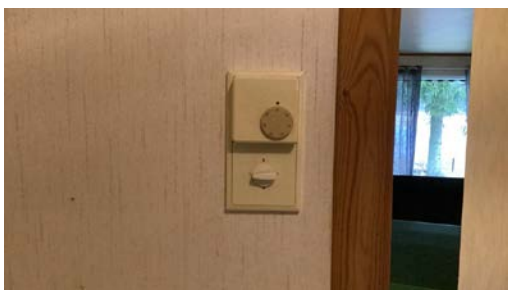
## Elektrisk anlegg

Siden el anlegget er fra byggeår med gamle skrusikringer, anbefales på på generelt grunnlag en kontroll av el anlegget av autorisert installatør.
