**Pen og romslig 3-roms  
seniorleilighet (60+) med stor  
balkong på 9 m<sup>2</sup> i grønne  
omgivelser - Trappefri adkomst**

# Tilstandsrapport

Befaringsdato: 14.07.2025

Rapportdato: 28.07.2025

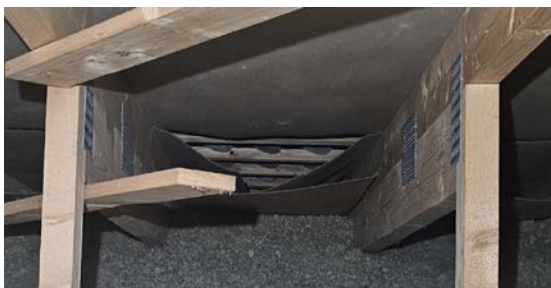
Takkonstruksjonen har W-takstoler i tre. Det er kaldtloft med adkomst fra nedfellbar stige i gang. Etasjeskille mellom leiligheten og kaldtloft er i tre, som er isolert med mineralull. Fra kaldtloft er takkonstruksjonen og undertak med sutakplater synlig fra undersiden. Ingen synlige tegn til konstruksjonsmessige avvik slik som svanker i mønet eller nedbøyning i bærekonstruksjonen for taket.

Enkelte sutakplater på nedre del av takflate har løsnet.

Sutakplater må utbedres. Det anbefales å gjøre nærmere undersøkelser av takkonstruksjon/loft, inkl. alle tette detaljer rundt gjennomføringer, piper, kanaler m.m. Det anbefales å bytte ut veggspenplater med gulvspenplater, da disse har vesentlig bedre bæreevne.

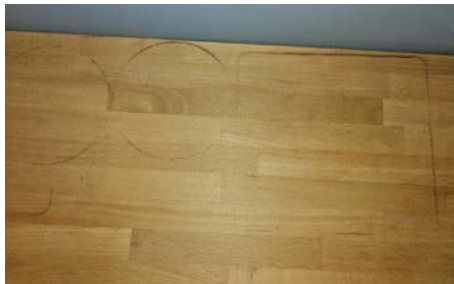
Merker i benkeplate.

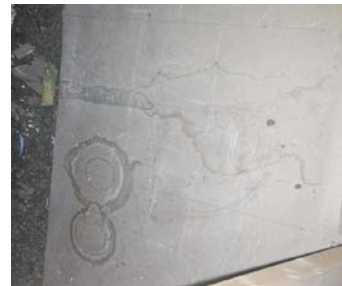
Gjelder på loft hvor det ble registrert fuktmerker/kondensmerker på gulv under ventilasjonskanaler på deler av ventilasjonskanalene i områder der det ikke var isolert tilstrekkelig rundt kanalene.

Uisolert ventilasjonskanal på loft.

Kondensmerker på gulv under uisolert ventilasjonskanal.

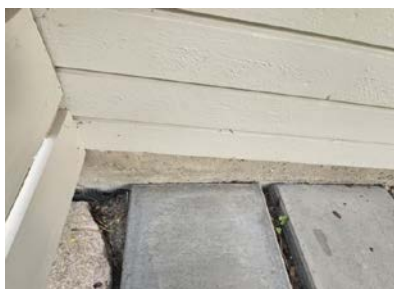
Kun delvis synlig fuktsikring (knotteplast/grunnmursplate) som er uten klemlist og som delvis er avsluttet under terreng.

- Det bør gjøres lokale tiltak.
- Overvåk tilstanden jevnlig. For å få tilstandsgrad 0 eller 1 må dreneringen skiftes ut, men tidspunktet for når dette er nødvendig er vanskelig å si noe om.

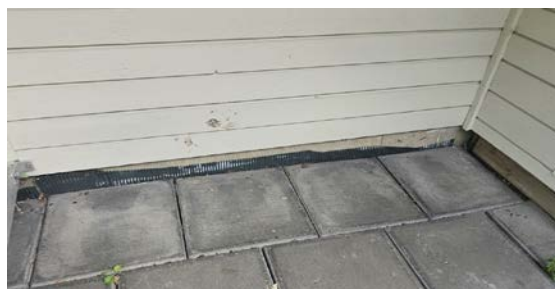
Knotteplast/grunnmursplate mangler klemlist.
