Jernbanegata 15, 1606 FREDRIKSTAD

**Stilfull 3-roms selveier med luftig  
romfølelse i klassisk bygård på  
Cicignon**

Befaringsdato: 27.10.2025

Rapportdato: 29.10.2025

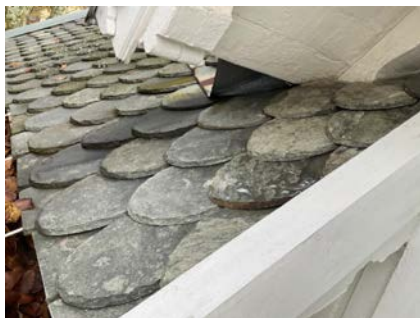
- Tidspunkt for utskiftning av takteking nærmer seg.
- Tidspunkt for utskiftning av undertak nærmer seg.
- Overvåk tilstanden jevnlig. For å få tilstandsgrad 0 eller 1 må tekkingen skiftes ut, men tidspunktet for når dette er nødvendig er vanskelig å si noe om.
- Når takteking og undertak begynner å bli gamle, øker risikoen for lekkasjer, noe som kan føre til omfattende og kostbare reparasjoner av underliggende konstruksjoner dersom en ikke foretar tiltak på konstruksjonene før dette oppstår.

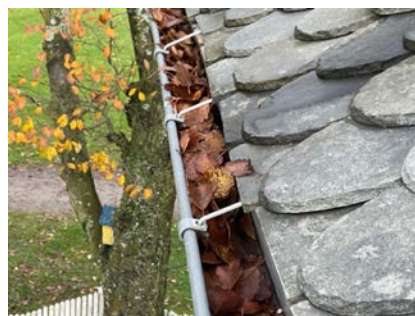
### TG 2 Nedløp og beslag

Takrenner og nedløp av plastbelagt stål og aluminium.

- Mer enn halvparten av forventet brukstid er passert på renner/nedløp/beslag.
- Det er påvist andre avvik:

- Overvåk tilstanden jevnlig. For å få tilstandsgrad 0 eller 1 må beslag/renner/nedløp skiftes ut, men tidspunktet for når dette er nødvendig er vanskelig å si noe om.

Renner/nedløp må rengjøres.

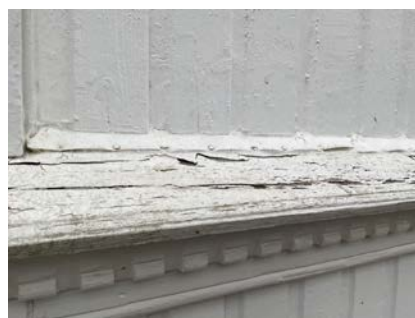
### TG 2 Veggkonstruksjon

Yttervegger av antatt bindingsverk med stående kledning.

- Lokal utbedring/utskiftning bør utføres.

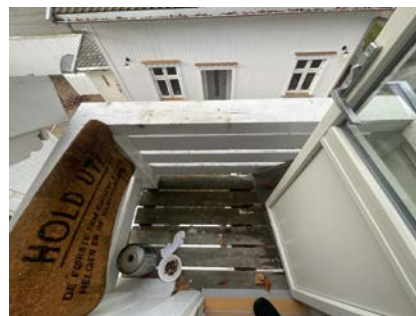
## TG 2 Balkonger, terrasser og rom under balkonger

Fra gang er det adgang til veranda på 1 kvm.

- Det er ikke krav om utbedring av rekkverkshøyde opp til dagens forskriftskrav.
- Lokal utbedring/utskiftning bør utføres.

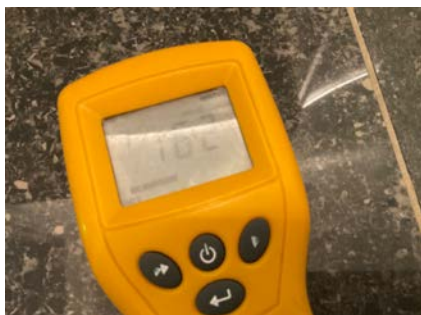
## TG 2 Sluk, membran og tettesjikt

Fuktmåler viser normale verdier.

• Det er viktig å merke seg at levetiden til en membran varierer basert på kvalitet, installasjon og bruk. Eldre membraner kan bli sprø og sprekke opp, noe som fører til at de mister sin vanntettende funksjon. Dette kan resultere i vannlekkasjer gjennom vegger og gulv og fuktskader.

- Sluket må sjekkes og rengjøres jevnlig.
- Eldre sluk av plast er ofte utsatt for lekkasjer og særlig i overganger. Eventuelle lekkasjer kan medføre fuktskader på tilleggende konstruksjoner.
- Overvåk tilstanden jevnlig. For å få tilstandsgrad 0 eller 1 må tettesjiktet skiftes ut, men tidspunktet for når dette er nødvendig er vanskelig å si noe om.

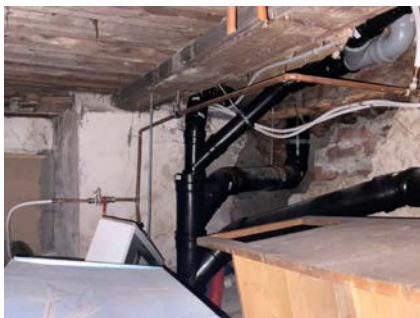
## ! TG 2 Avløpsrør

Avløpsrør av plast.

- Det er ikke behov for utbedringstiltak siden anlegget fungerer i dag, men ut ifra alder kan skader plutselig oppstå på eldre anlegg.
