Bergensgata 6, 0468 OSLO

**Særdeles lys & lekker 2-r  
hjørneleilighet | Sydvendt balkong  
på 8 kvm | Perfekte solforhold |  
Mulighet for garasjeleie\***

# Tilstandsrapport

# Andelsnummer 34

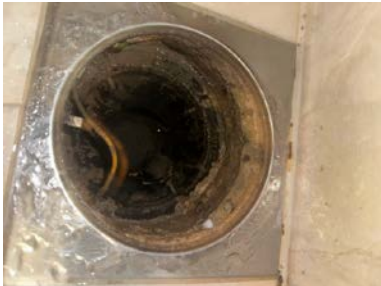
Sluk i plast, plassert i dusjnisje

Det anbefales bruk av dusjkabinett, for å hindre fuktinntregning i eldre konstruksjoner.

Vanninntregning i konstruksjoner vil kunne påføre større skader.
