Tunstien 7, 2817 GJØVIK

**Vertikaldelt tomannsbolig m/3 sov  
- innbydende og koselig -  
barnevennlig - kort veg til skole/  
barnehage - turområder.**

# Tilstandsrapport

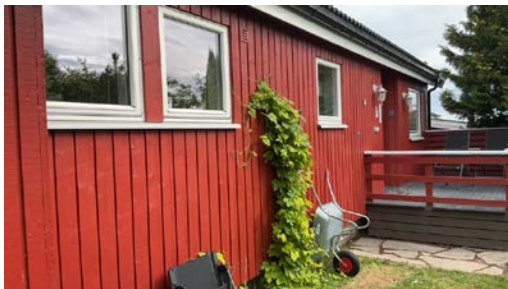
Småsprekker nederst på kledning er registrert. Lufting av kledningen er ikke iht. dagens anbefalte løsning, men heller ikke dårligere enn normal løsning ved husets byggeår.

Ved evt. utskifting av panel og etterisolering anbefales det at det etableres luftespalte iht. dagens anbefalinger og at bygningsdelen utføres skadedyrsikker.

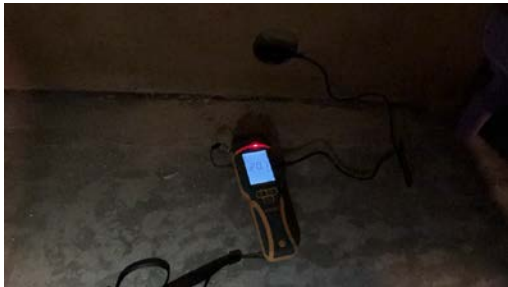
Hulltaking er foretatt og det ble registrert fuktindikasjoner i vegg mot grunnen. Dette er en stikktakning på ett sted, og det utelukker ikke at det kan være risiko for skader andre steder i konstruksjonen.

Fuktindikasjoner er registrert i vegg mot grunnen, dette øker risikoen for skjulte skader.

Det anbefales å utføre ytterligere undersøkelser for å avklare omfanget av fukt og eventuelle skader på konstruksjonen. Ut fra resultatet av disse undersøkelsene og bruk av rommene treffes det beslutning om aktuelle utbedringstiltak.

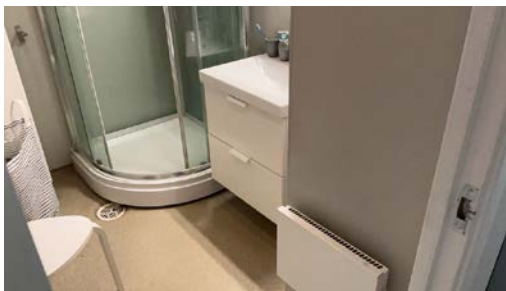
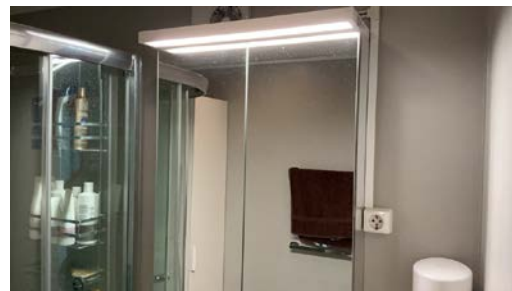
Vurdering er basert på anbefalt brukstid/levetid og at våtrom av eldre årganger normalt ikke er bygget for dagens bruk. Tilstandsgrad 3 gis med bakgrunn i at mer enn halvparten av forventet brukstid for våtrommet er oppnådd. Det er nå ingen symptomer på funksjonssvekkelse, men dette må påregnes ut fra alder, påkjenning og bruk. Ved fortsatt bruk anbefales tett kabinett for å hindre påkjenninger i form av vann/fukt direkte på konstruksjonene. Vær oppmerksom på at dette er en risikokonstruksjon med høy skadefrekvens og store konsekvenser.

Oppgradering og fornying av rommet må påregnes.

**Kostnadsestimat: 100 000 - 300 000**

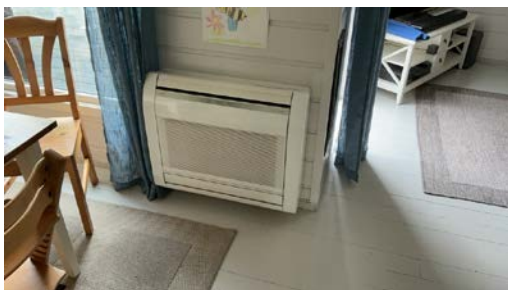
Ventilasjonen i boligen tilfredsstiller ikke dagens krav til klima og miljø. Boligen fungerer med dette avviket, men det bør vurderes energibesparende tiltak.
