Flott hytte på stor og usjenert tomt i herlige omgivelser!

Befaringsdato: 13.09.2024 Rapportdato: 25.09.2024 Oppdragsnr.: 20489-1737 Referansenummer: RW8661

Tilstandsrapport

FRITIDSBOLIG

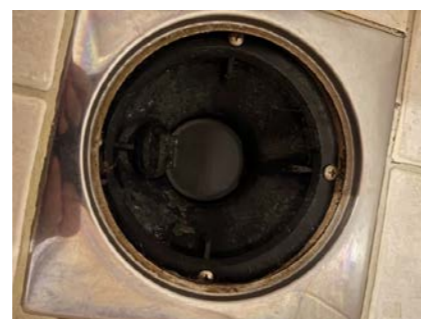
ETASJE > BAD

Vurdering av avvik:

- Det er mulighet for at det kan forekomme vannlekkasje på våtrommet hvor vann ikke vil gå til sluk.
- Det er påvist at flisfuger har riss/sprekker.
- Det er påvist at høydeforskjell fra topp slukrist til gulv/synlig topp membran ved dørterskel er mindre enn 25 mm.
- Det er påvist at noen fliser har bom (hulrom under).
- Det er påvist avvik i fallforhold til sluk i forhold til krav i forskrift på byggetidspunktet.
- Det er ved vanntest påvist at vann renner mot dør.

Konsekvens/tiltak

- Sluket må sjekkes og rengjøres jevnlig.
- Overvåk tilstanden jevnlig. For å få tilstandsgrad 0 eller 1 må tettesjiktet skiftes ut, men tidspunktet for når dette er nødvendig er vanskelig å si noe om.
