Fjordvegen 21, 2312 OTTESTAD

Salgsobjekt: Andelsleilighet
Eierform: Andel
Byggeår: 2007
BRA-i/BRA Total 120 kvm/131 kvm
Tomtstr.: 5 803 kvm
Soverom: 3
Gnr./bnr. Gnr. 15, bnr. 218
Andelsnr.: 21401
Oppdragsnr.: 1213260091

Befaringsdato: 12.05.2026

BOLIGBYGG MED FLERE BOENHETER

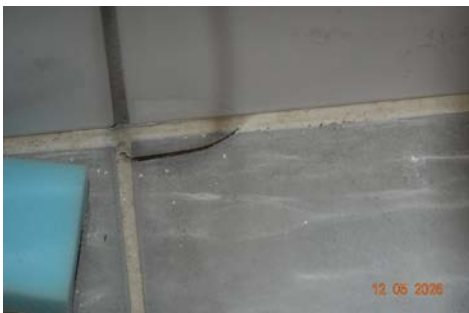
1. ETASJE > VASKEROM/TOALETTROM

TG 2 Sluk, membran og tettesjikt

- Mer enn halvparten av forventet brukstid er passert på membranløsningen.
- Det er påvist andre avvik:

- Andre tiltak:
• Det er viktig å merke seg at levetiden til en membran varierer basert på kvalitet, installasjon og bruk. Eldre membraner kan bli sprø og sprekke opp, noe som fører til at de mister sin vanntettende funksjon. Dette kan resultere i vannlekkasjer gjennom vegger og gulv og fuktskader.

Sluket bør rengjøres for å muliggjøre grundig inspeksjon, og utførelsen av membranløsningen bør undersøkes nærmere.

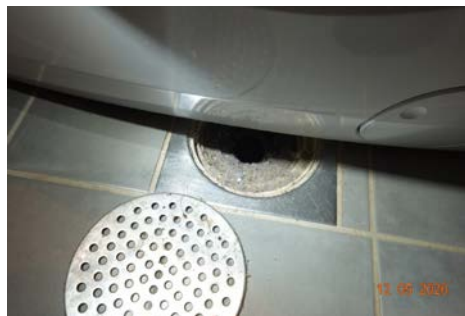
1. ETASJE > VASKEROM/TOALETTROM

TG 2 Sanitærutstyr og innredning

Vaskerom/toalettrom med servant, vegghengt toalett, ettgrens blandebatteri, baderomsinnredning og opplegg for vaskemaskin. Drensåpning for eventuelt lekkasjevann under vegghengt toalett.

- Det er påvist andre avvik:
Det er påvist fuktsvelling nederst i sideplate.

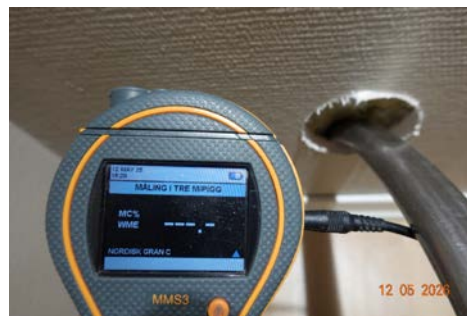
1. ETASJE > KJØKKEN

Sigdal innredning fra byggeåret.
Skiftet benkeplate, blandebatteri, kum, malt fronter, montert lekkasjestopper og koketopp i 2022 av firma.
Kjøkkeninnredning med laminert benkeplate, over og underskap, glatte fronter, skuffer, opplegg for oppvaskmaskin, ettgreps blandebatteri og kompositt kum.
Integrert kjøll, frys, oppvaskmaskin, stekeovn og koketopp.
Montert lekkasjestopper under kjøkkenbenk.
