Åledalsveien 53, 1621 GRESSVIK

**Halvpart av vertikaldelt  
tomannsbolig over to etasjer på  
Gressvik | Flotte uteplasser og  
gode solforhold | Garasje**

# Tilstandsrapport

## HALVPART AV TOMANNSBOLIG

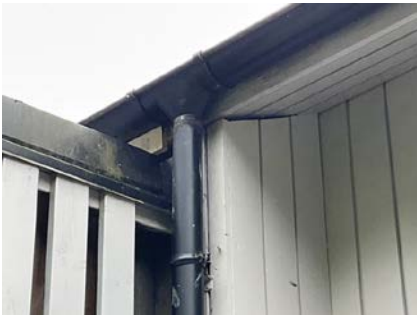
### Veggkonstruksjon

Yttervegger i bindingsverk med stående kledning. Gavlvegg er forblendet med fasadeplater.

- Det er påvist spredte råteskader i bordkledningen.
- Det er værslitt/oppsprukket trevirke/trepaneler.

- Råteskadet trekledning må skiftes ut.
- Lokal utbedring/utskiftning bør utføres.

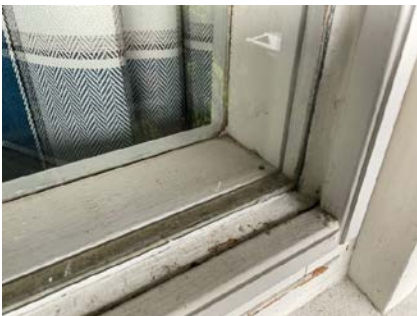
### Dører

Ytterdør i tre fra byggeår.  
Verandadører i tre med stort glassfelt med og uten isolerglass fra byggeår og 1981.

- Karmene i dører er værslitte utvendig og det er sprekker i trevirket.

- Det må foretas lokal utbedring.
- Det må påregnes noe vedlikehold og at enkelte dører må skiftes ut.

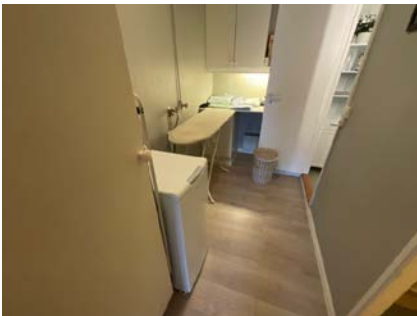
#### TG IU Tilliggende konstruksjoner våtrom

Det er utenpåliggende røropplegg og hulltaking med fuktsøk er derfor ikke fysisk mulig.

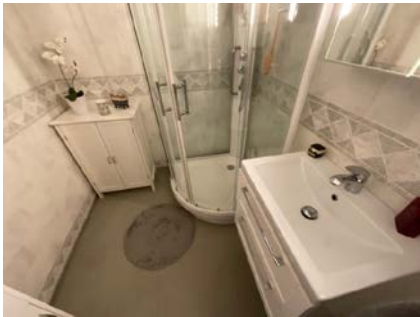
TG IU Tilliggende konstruksjoner våtrom

Det er utenpåliggende røropplegg og hulltaking med fuksøk er derfor ikke fysisk mulig.

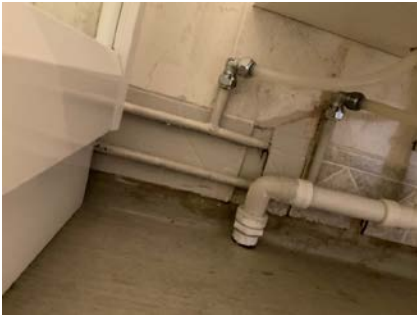
TG 2 Avløpsrør

Avløpsrør av plast.

- Det er ikke behov for utbedringstiltak siden anlegget fungerer i dag, men ut ifra alder kan skader plutselig oppstå på eldre anlegg.

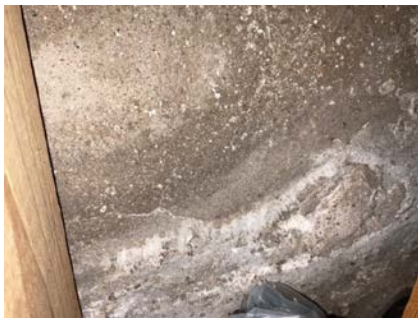
### TG 2 Grunnmur og fundamenter

Grunnmur av Leca.

- Grunnmuren har sprekkdannelser.
- Det er registrert løs puss på muroverflater.
