Harald posts vei 35A, 1930 AURSKOG

**Pen 1½-part av tomannsbolig m/  
integreert garasje og ildsted i stuen.  
Veranda og solrik terrasse.  
Sentralt og barnevennlig!**

# Tilstandsrapport

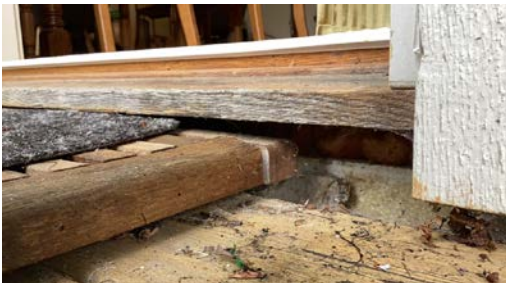
### Vurdering av avvik:

- Det er påvist avvik rundt innsetningsdetaljer.

Manglende beslag og eksponert isolasjon/skum.

- Det bør gjøres tiltak for å lukke avviket.

Beslag må monteres og enkelte dører må justeres.

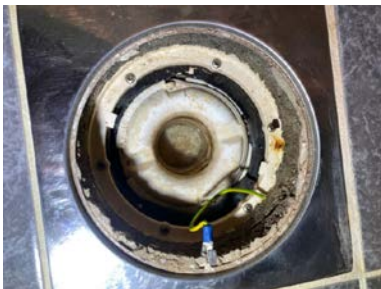
Det er plastsluk og banemembran med ukjent utførelse

Sluk med synlig banemembran og klemring.
