# Tilstandsrapport

Boligbygg med flere boenheter

Saltveitvegen 1 C, 5521 HAUGESUND

# gnr. 32, bnr. 195, snr. 3

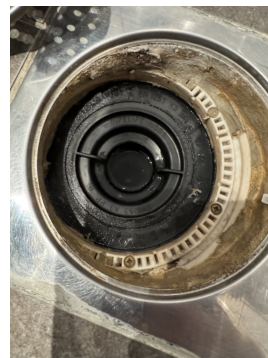
Fliser på gulvet. Varmekabler. Fall på gulvet er lasermålt, og det er 24mm fall til sluk på dette gulvet.

Det er noe slitasje i fuger i våt sone. Det har derfor kommet noe saltutslag i fuger i dusj.

Det kan fremlegges dokumentasjon på utførelse. Det foreligger ferdigattest på bygget.

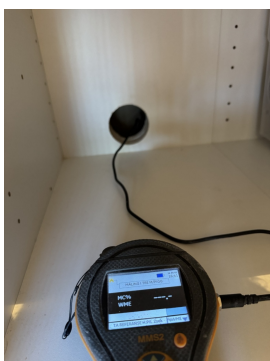
Det er utført hulltaking mot våt sone, og det er ikke indikert avvik i vegg. Normale fuktmålinger i treverk ligger på 7,5-12,5

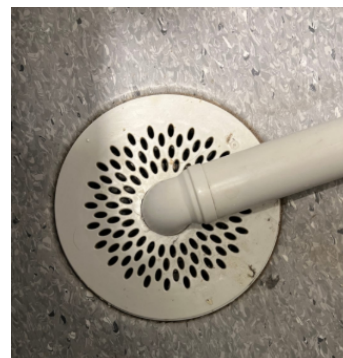
Vinylbelegg med oppbrett ved sokkel på gulvet. Fall på gulvet er lasermålt, og det er 16mm fall til sluk på dette gulvet. Stedvis noe løst belegg mot vegg.

Det foreligger ferdigattest på bygget.

Det er ingen synlige avvik vedrørende montering av belegget mot klemring i sluket.

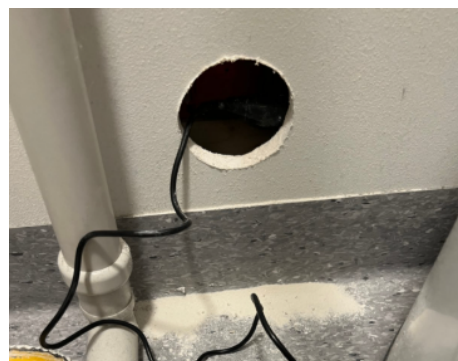
Det er utført hulltaking på vaskerommet, og det er ikke indikert avvik i vegg.
