Saltveitvegen 1C, 5521 HAUGESUND

**Lekker, sentrumsnær leilighet |  
Trappefri adkomst | Parkering i  
lukket garasje | 2 soverom**

# Tilstandsrapport

# gnr. 32, bnr. 195, snr. 3

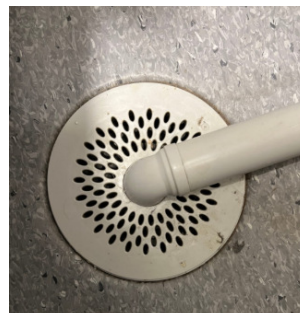
Det er ingen synlige avvik vedrørende montering av belegg mot klemring i sluket.

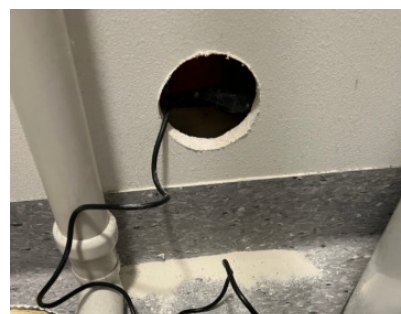
### 1. ETASJE > VASKEROM

## ! TG 0 Tilliggende konstruksjoner våtrom

Det er utført hulltaking på vaskerommet, og det er ikke indikert avvik i vegg.
