Nordbyveien 221, 2013 SKJETTEN

3-roms leilighet i 3. etasje med stort potensiale - meget fin og barnevennlig beliggenhet - oppussingsobjekt!

Befaringsdato: 12.12.2024

Rapportdato: 20.12.2024

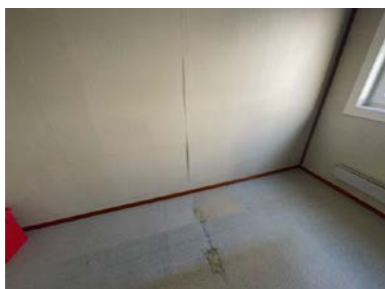
Enkelte overflater har sprekker og mindre skader, det er også registrert noe støvkondens på veggoverflater.

Eksempel på skader for overflater.

Det anbefales oppgraderinger av overflater for vegger og gulv.

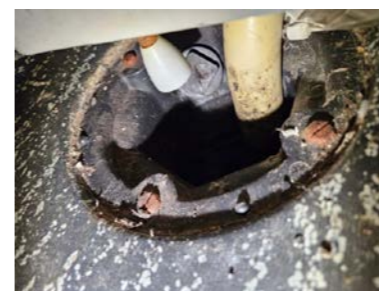
Det ble på befaringstidspunktet observert følgende avvik: Membranen er vurdert til å ha passert anbefalt brukstid og har usikker restlevetid. Vannrør av kobber har passert forventet brukstid og har usikker restlevetid. Eldre sluk med usikre tettedetaljer og rust på skruer. Tettesjikt på gulv og vegger er vurdert til å ha passert forventet brukstid og har i tillegg sprekker. Det ble observert svertesopp på vegg og himlingsflater i tillegg til mugglukt i rommet. Det er også fuktskader på servantskap. Rommet er vurdert til å ikke være vannnett.

Kontroll av sluk.

- Våtrommet må totalrenoveres. Alle forhold med tettesjikt, våtsone, sluk m.m. må dokumenteres.

Kostnadsestimat: 100 000 - 300 000
